# **Luftbildauswertung**

## **BV: Südlich der Dornierstraße in Hallbergmoos**

**Luftbildauswertung zur Risikoabschätzung einer möglichen Kampfmittelbelastung (Phase A) [ 1 ]**

## **Kampfmittelfreigabe BV HBM/ Produktives Quartier südlich der Dornierstraße in Hallbergmoos**

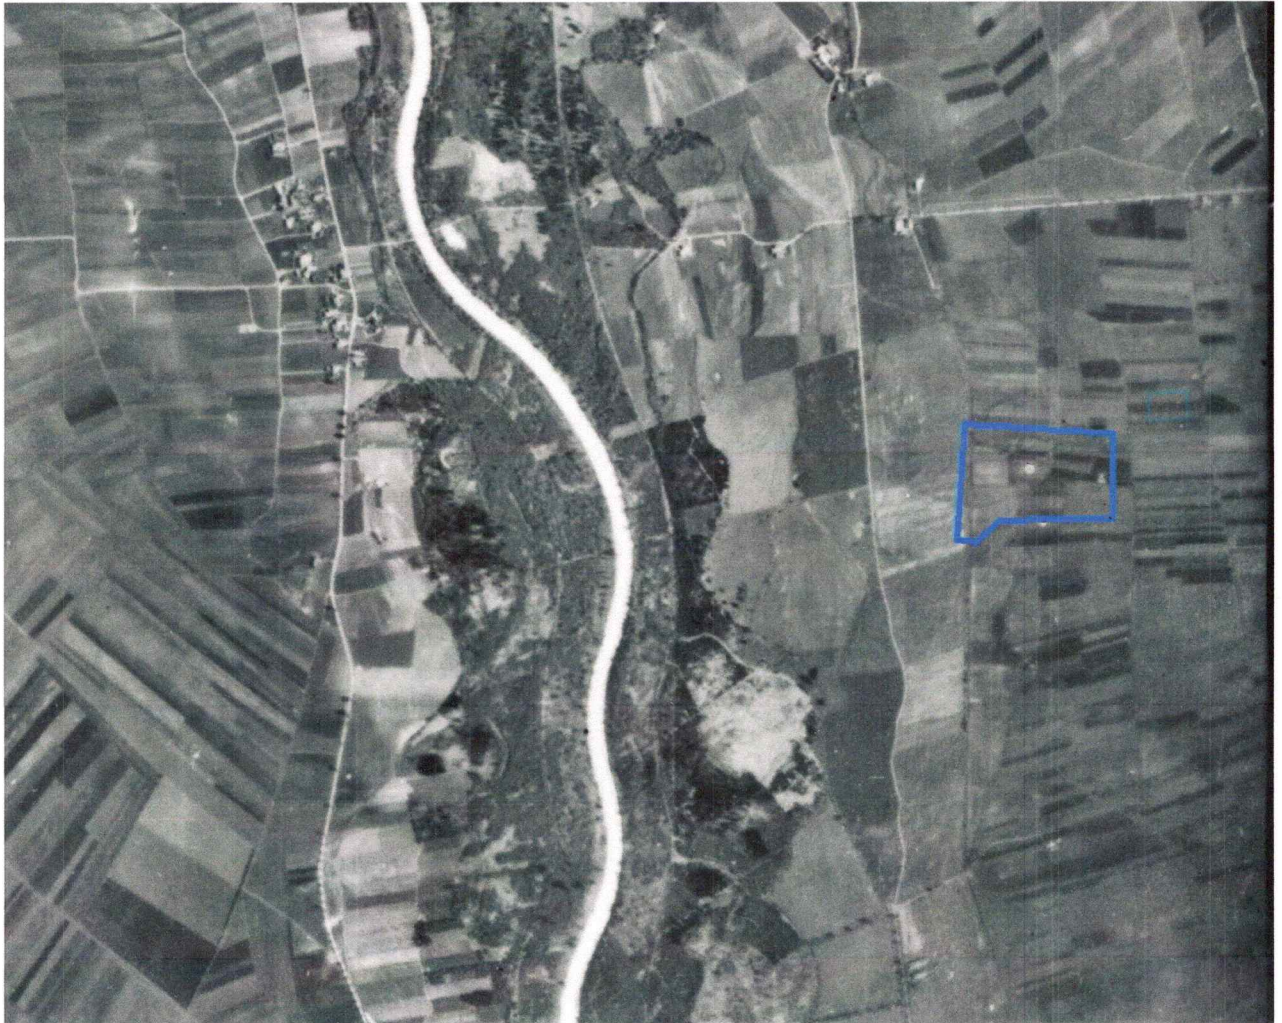
**Bild 1: Umgebungsbild von Hallbergmoos vom 27. August 1945**

Der untersuchte Luftbildausschnitt auf Bild 1 zeigt den Bereich der geplanten Bebauung, südlich der heutigen Dornierstraße, knapp 4 Monate nach Kriegsende.

Mittig im Bild schlängelt sich die Isar von Süd nach Nord und ist durchgehend von einem breiten Waldstreifen umsäumt.

Links der Isar sind die vereinzelten Häuser des Örtchens Acherding erkennbar.

Das Untersuchungsgebiet (UG) ist blau umrahmt und lag gut 1 km nordwestlich vom damaligen Ortskern von Hallbergmoos entfernt. Die gesamte Umgebung des UG ist stark landwirtschaftlich geprägt.

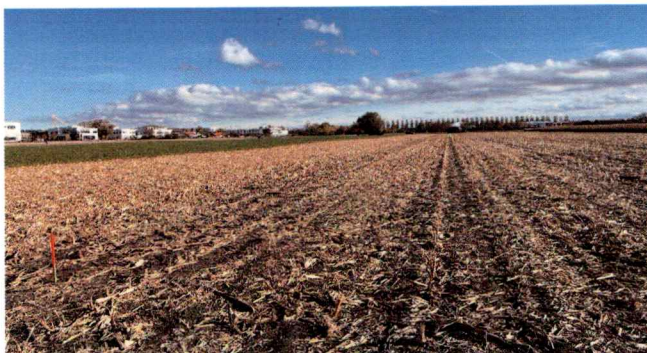
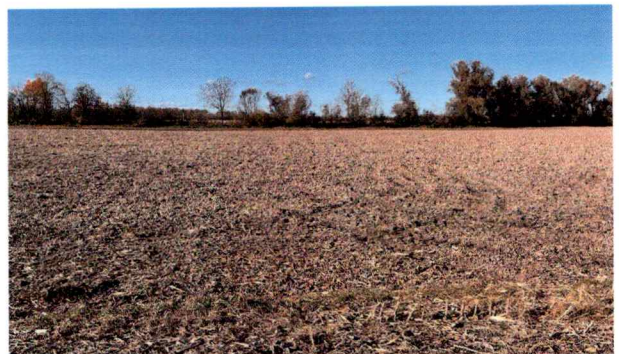
Die 16 ha große Fläche wurde bei den Sondierungen in 19 Teilflächen unterteilt. Eine der Teilflächen war zum Zeitpunkt der Sondierungen schon zu hoch mit Raps bewachsen und musste nach der Ernte nachsondiert werden.

Bei den Sondierungen wurden insgesamt 48 Verdachtspunkte/ Störkörper detektiert.

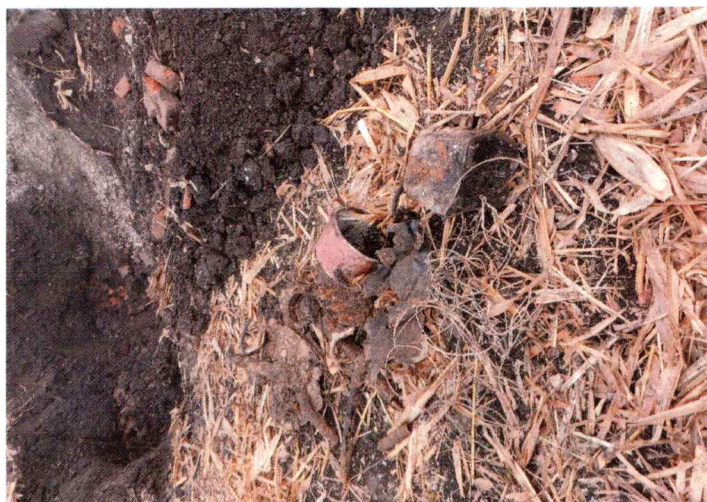
## Freigabeskizze:

Der in der Freigabeskizze rot markierte Bereiche in der Mitte der Fläche, wies mehrere Verdachtspunkte auf. Bei den Nachgrabungen wurde eine flächige Verfüllung freigelegt. Der Bereich war mit Bauschutt und teilweise Hausmüll aufgefüllt. Der aufgefüllte Bereich wurde bis zum Grundwasser in einer Tiefe von etwa 2 m nachgegraben. Da in dieser Tiefe immer noch deutliche magnetische Signale zu orten waren, konnte der Bereich nicht freigegeben werden. Die geborgenen Glasflaschen und Eisenteile wurden ausgebaut und der Grabungsbereich wieder mit dem Aushub verfüllt.
