## BAUGRUNDERKUNDUNG BAUGRUNDGUTACHTEN

BAUVORHABEN: Erschließung Wohnquartier Ludwigstraße,  
Hallbergmoos

BAUHERR: Flughafen München GmbH  
Nordallee 25  
85356 München-Flughafen

PROJEKT-NR.: B255270\_rev03

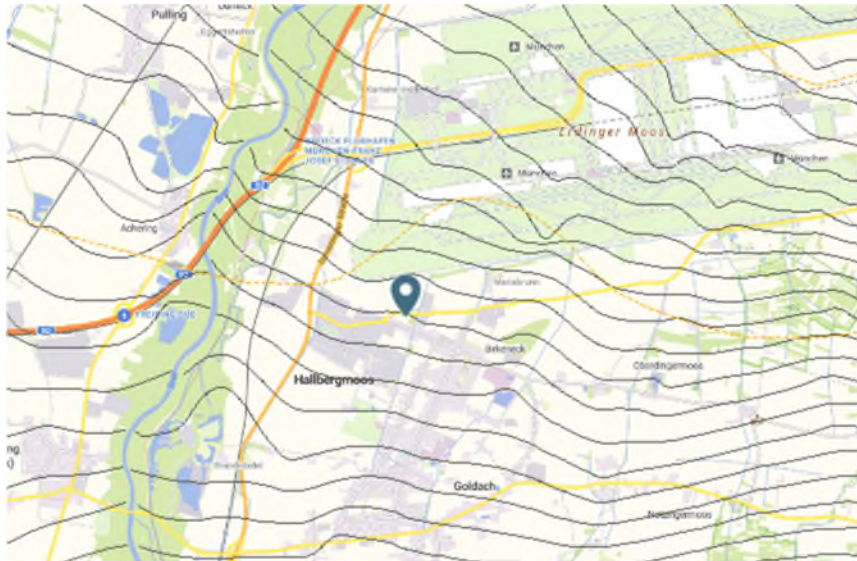
Abb. (1): Auszug aus hydrogeologische Karte mit Isolinien des quartären Grundwassers

Für das Untersuchungsgebiet ist mit einer Grundwasserfließrichtung von Südsüdwest nach Nordnordost, bis Süd nach Nord, zu rechnen, wie der oben dargestellte Auszug aus der hydrogeologischen Karte und der Isolinienplan der Grundwassergleichen in Anlage (1.3) nahelegen.

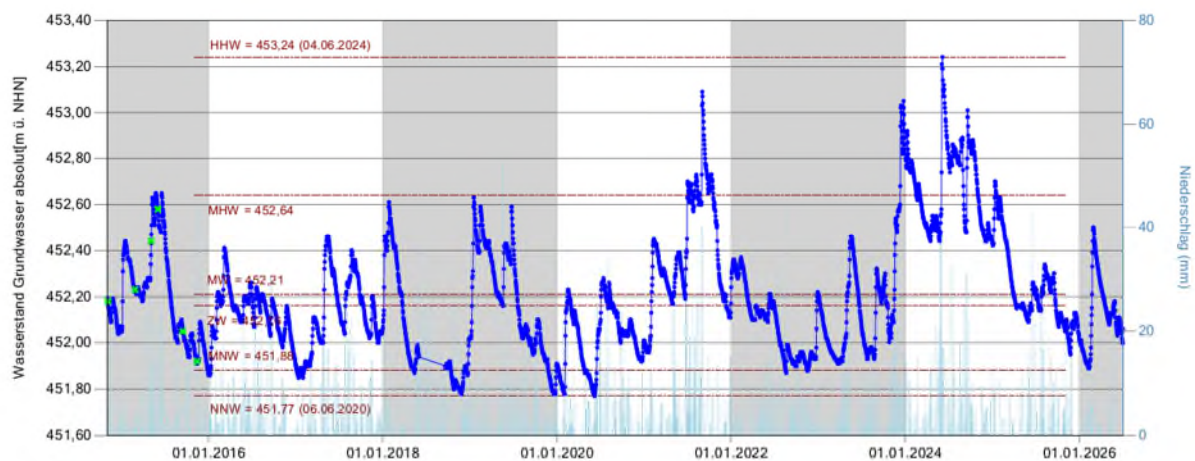
Abb. (2): Ganglinie GWM 3219Q am Bauhof Hallbergmoos

Ca. 60 m nördlich der B4 im Bereich des Bauhofs von Hallbergmoos, befindet sich die Grundwassermessstelle 3219Q, die seit Januar 2015 den Grundwasserspiegel misst. In Abb. 2 sind die Ganglinien für den Gesamtzeitraum dargestellt.

Anhand des Vergleichs der Messwerte der Grundwassermessstelle 3219Q mit den Grundwasserständen in den beiden Grundwassermessstellen am 10.12.2025 (GWM1: 452,98 m NHN,

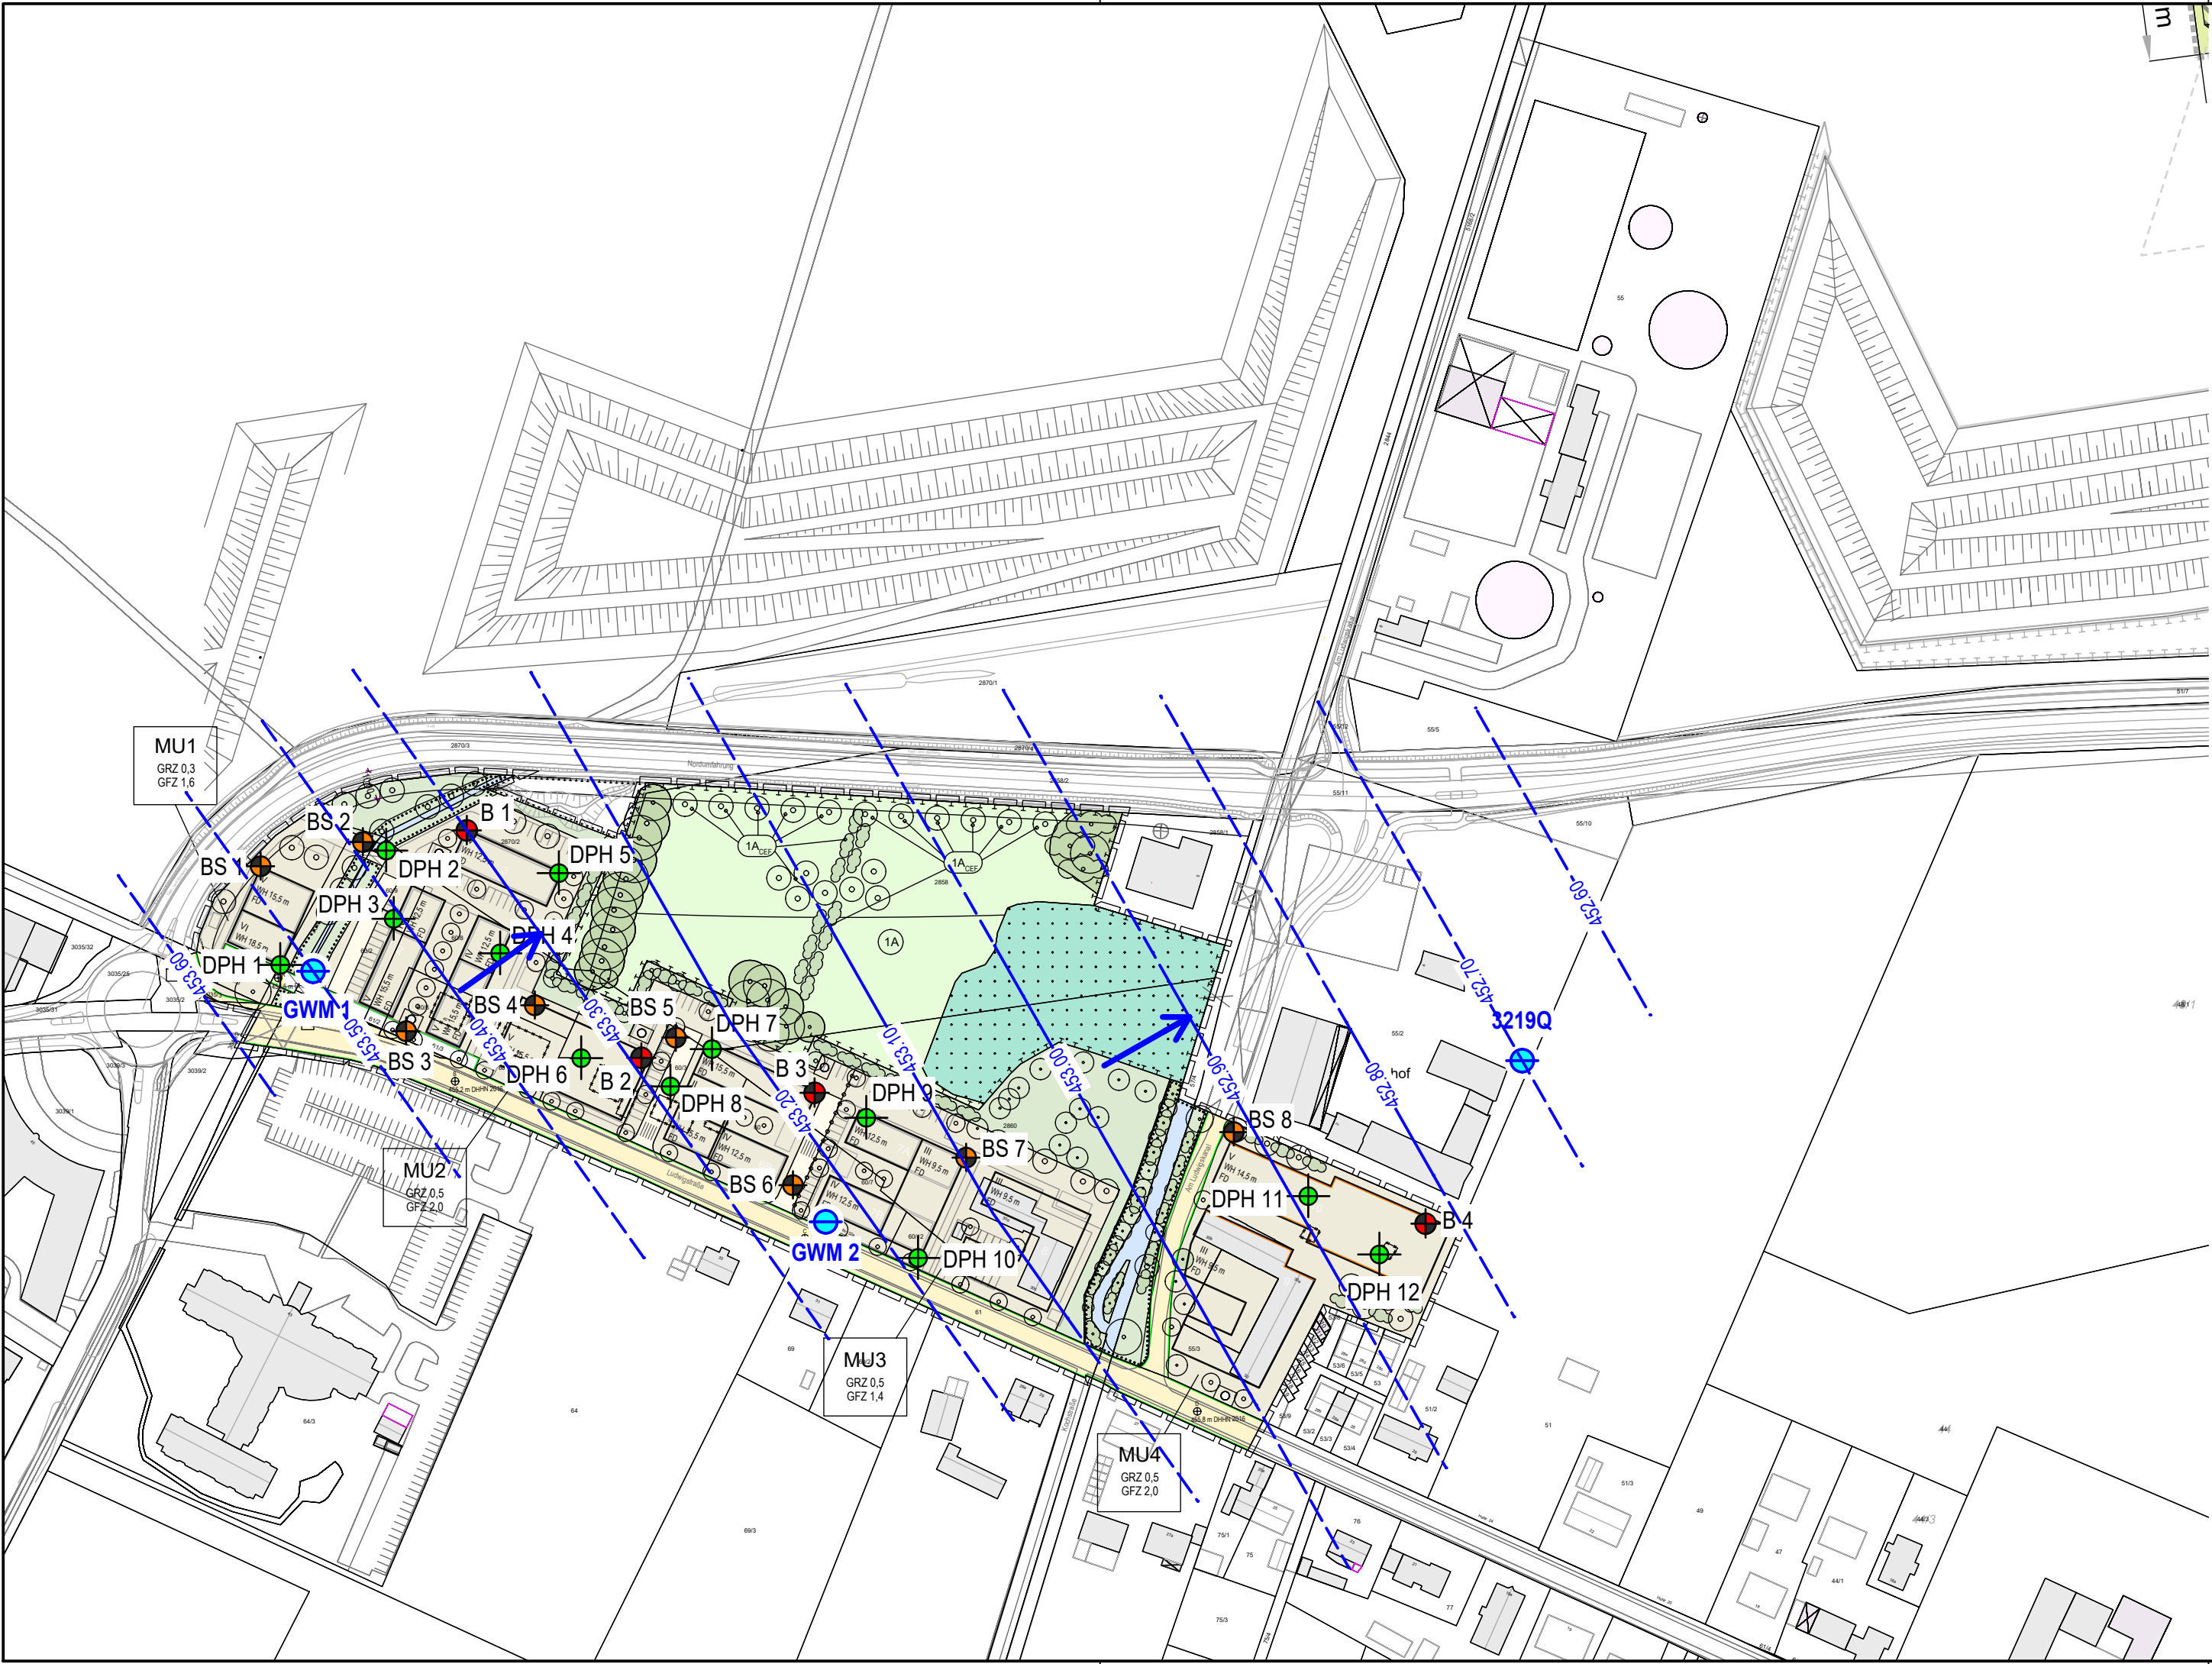
- BS Bohrsondierung
- B Rammkernbohrung
- DPH schwere Rammsondierung
- GWM / 3219Q Grundwassermessstelle
- 452.50 mHGW-Gleichen in m NHN
- Grundwasserfließrichtung

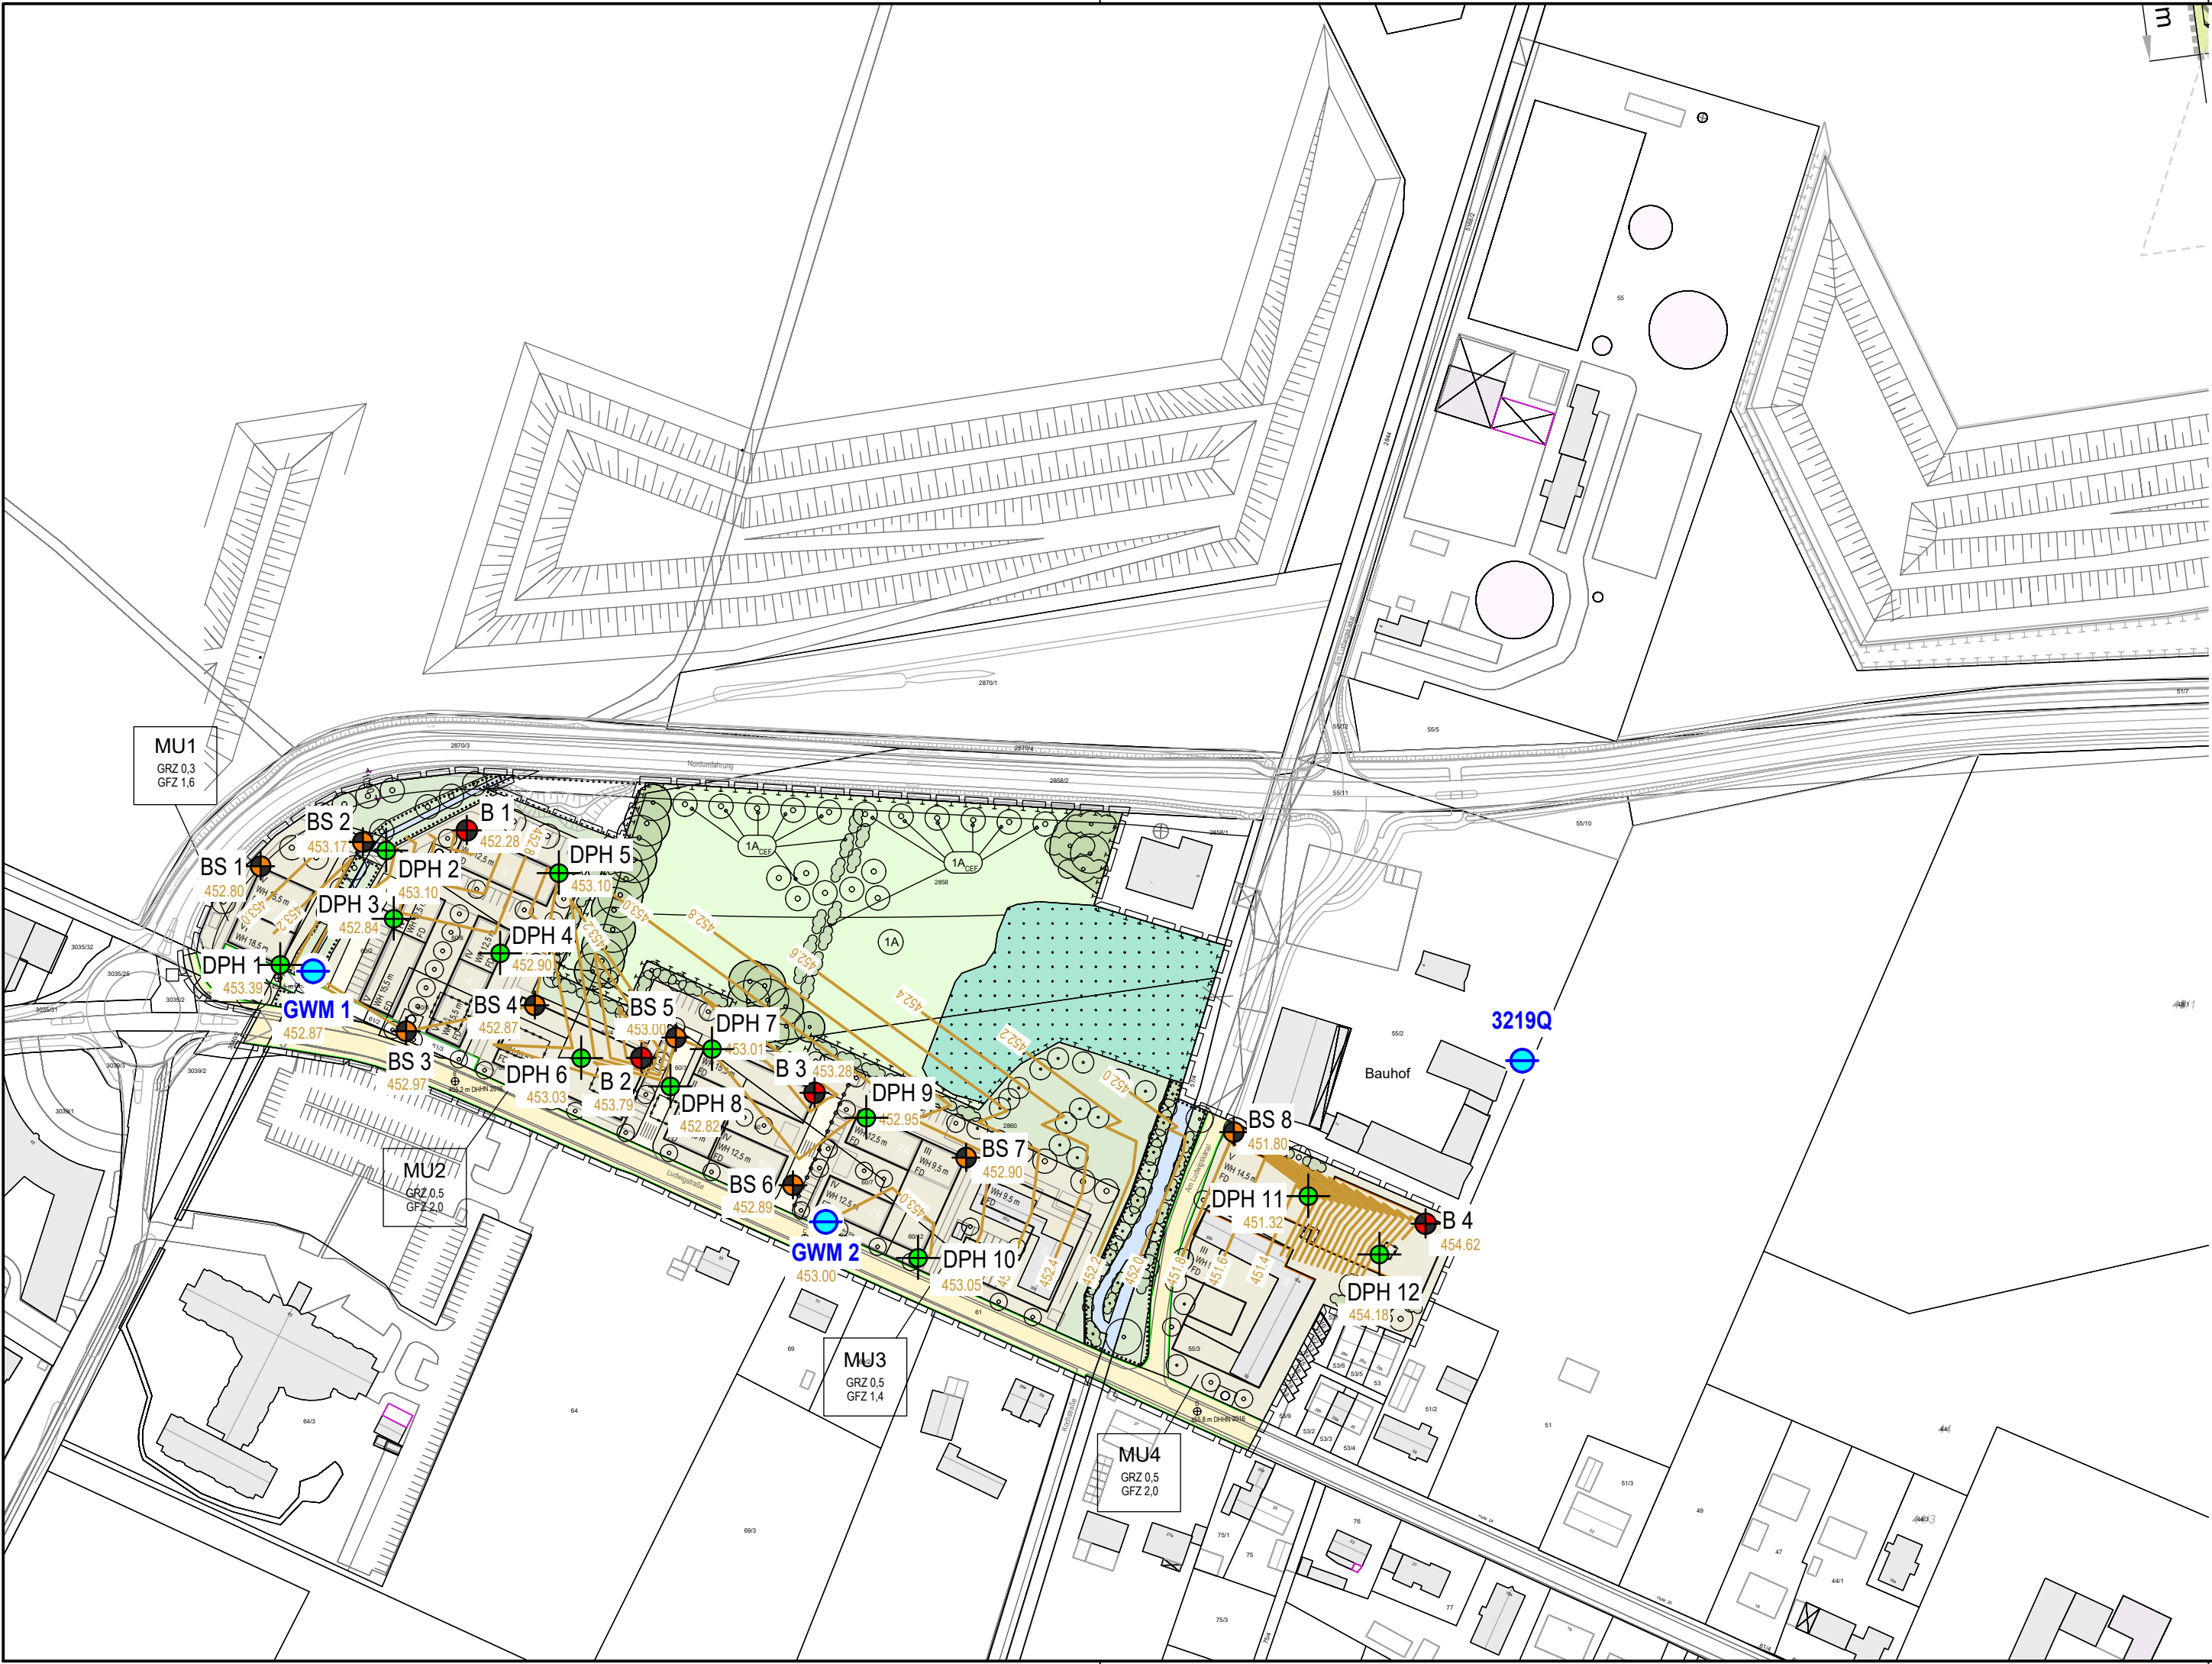
- BS Bohrsondierung
- B Rammkernbohrung
- DPH schwere Rammsondierung
- GWM Grundwassermessstelle
- 452.99 OK tragfähiger Horizont in m NHN
- 452.1 Höhengleichen tragfähiger Horizont in m NHN

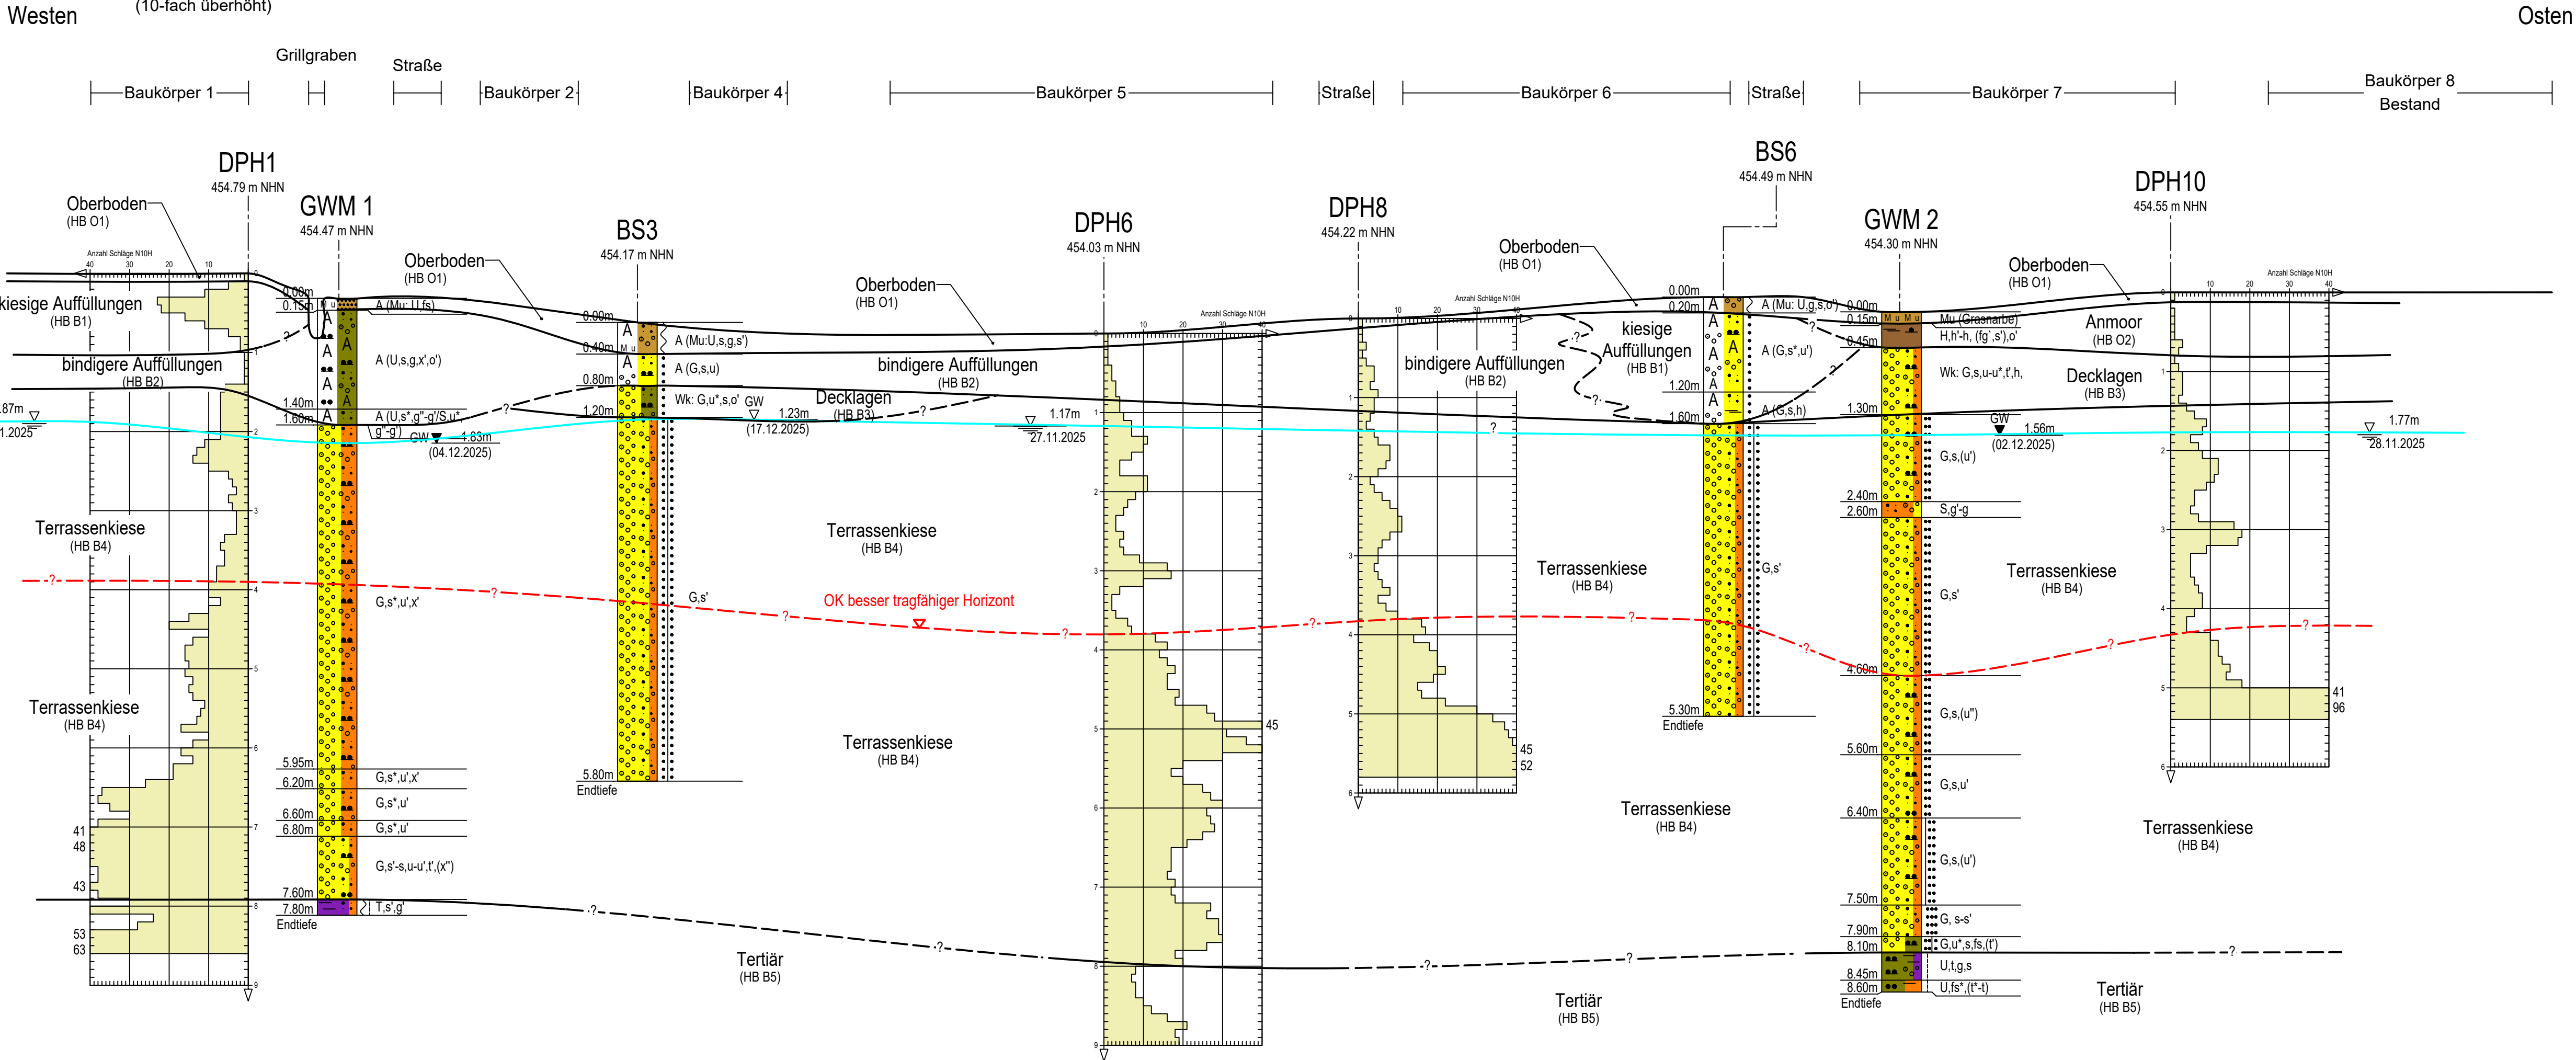
Geologischer Schnitt A-A' (M 1 : 500/50)

- HB O1 - Oberboden
- HB O2 - Anmoor
- HB B1 - kiesige Auffüllungen
- HB B2 - bindigere Auffüllungen
- HB B3 - Decklagen
- HB B4 - Terrassenkiese
- HB B5 - Tertiär

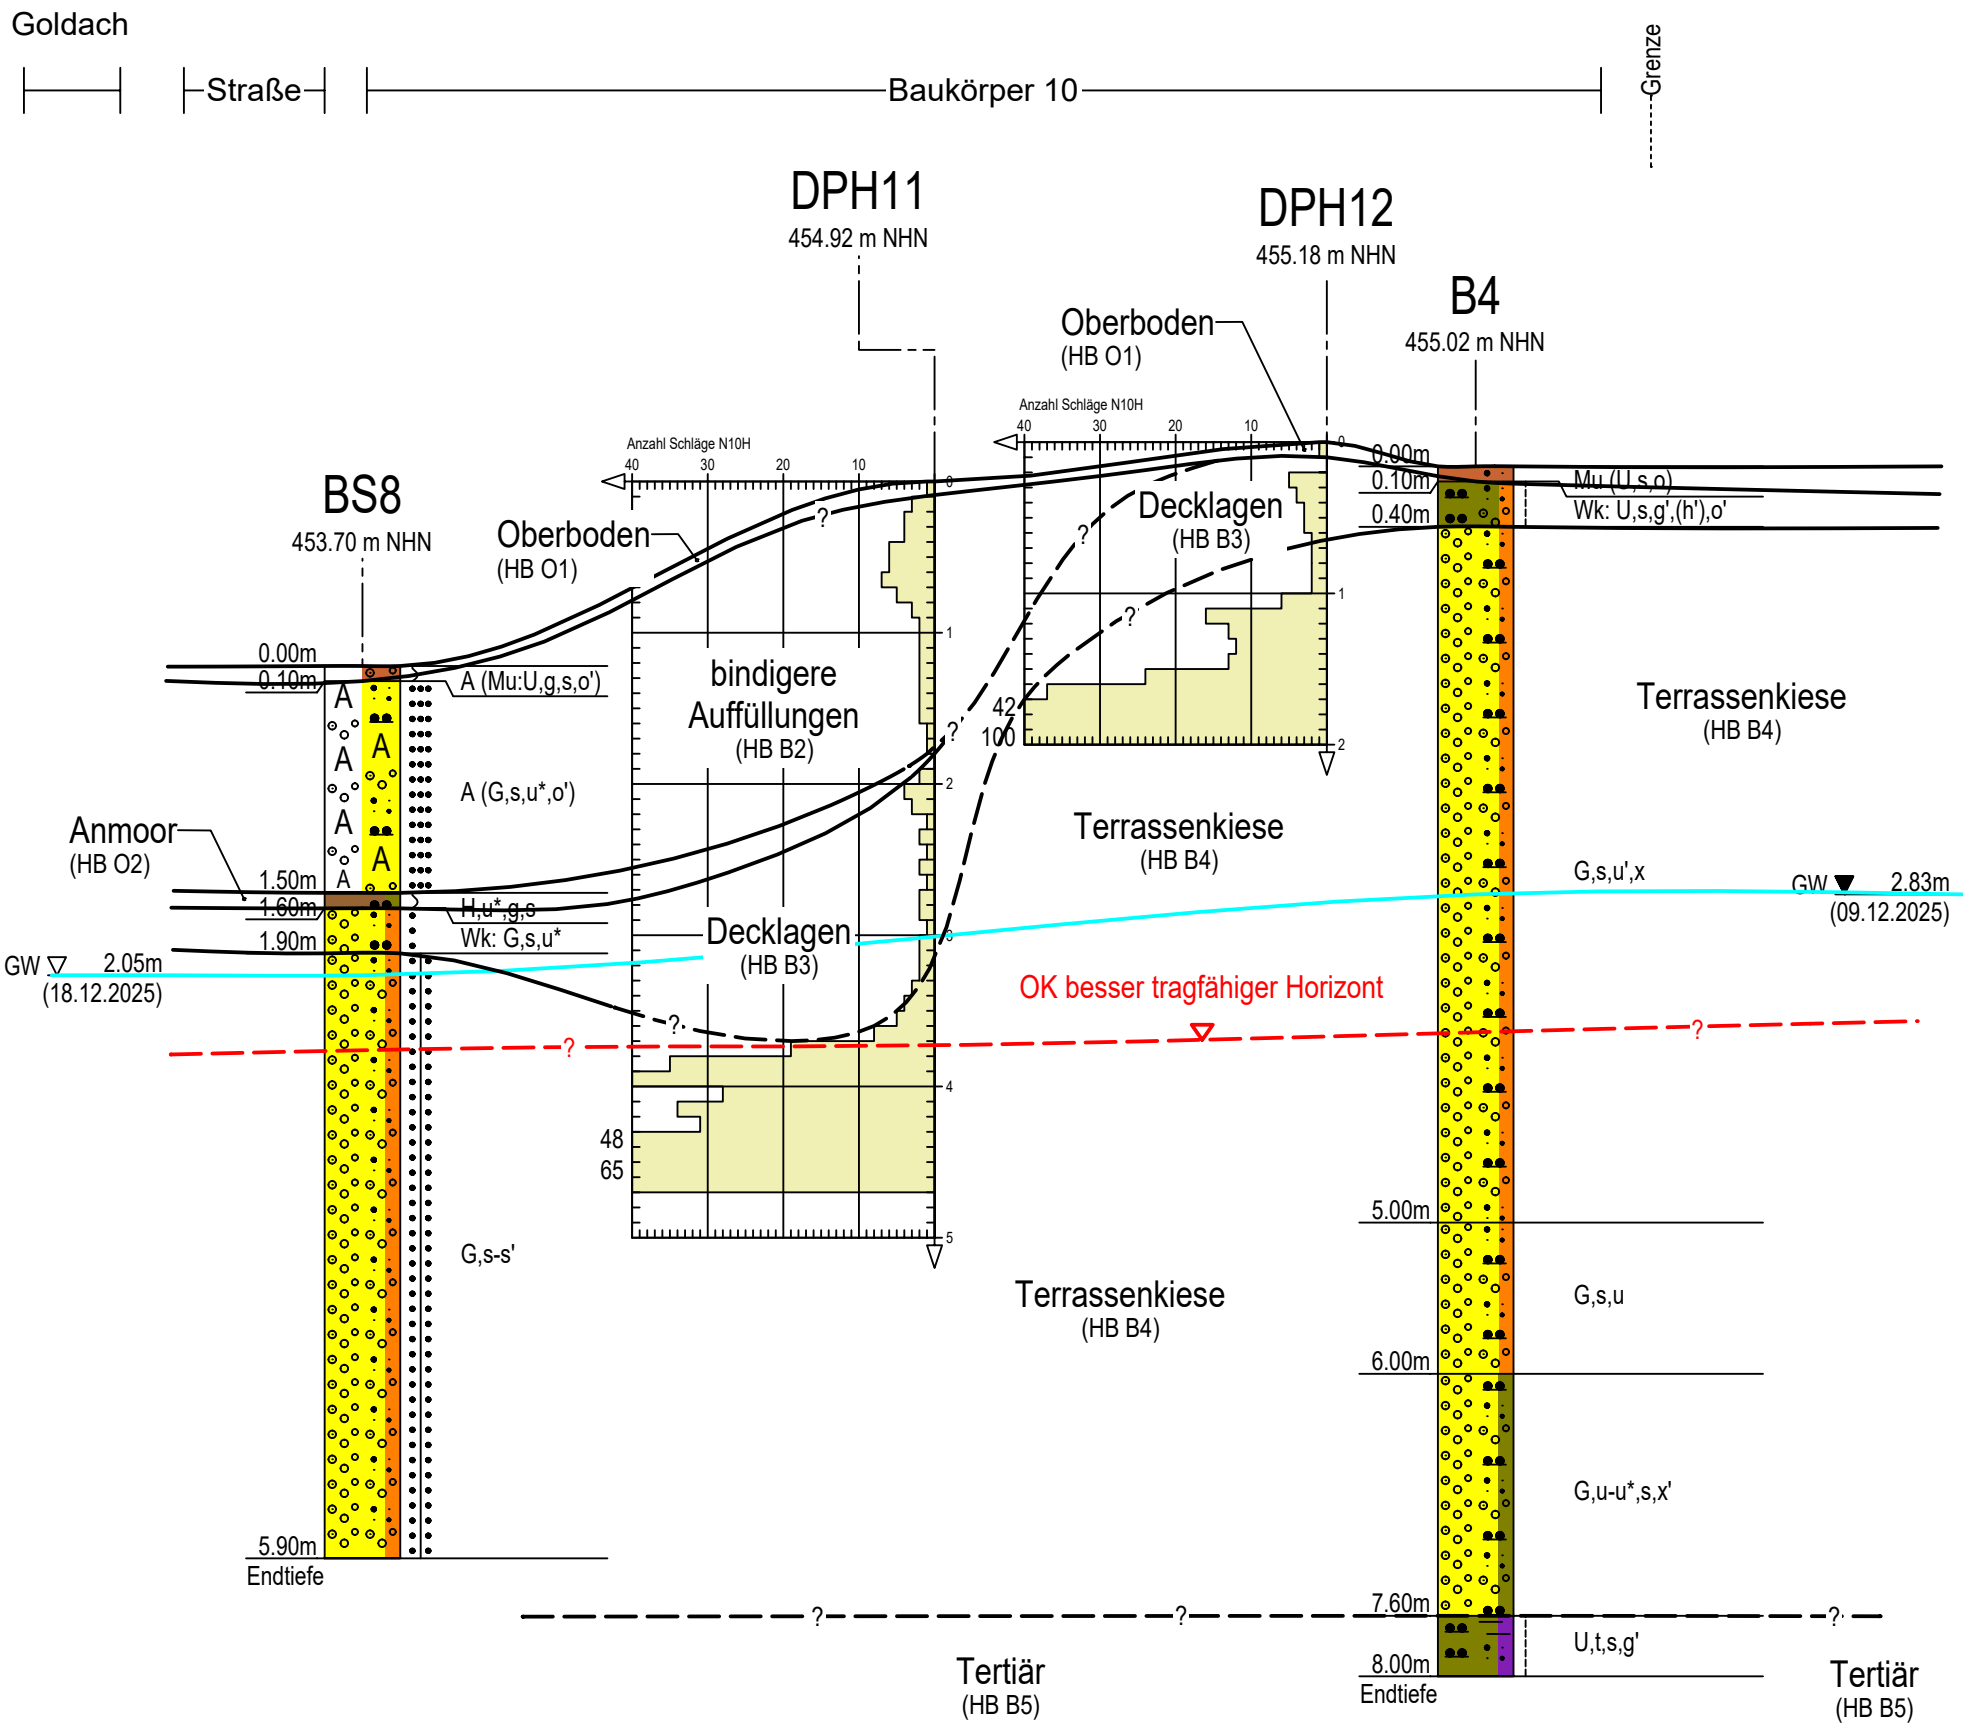
Geologischer Schnitt D-D' (M 1 : 500/50)

- HB O1 - Oberboden
- HB O2 - Anmoor
- HB B1 - kiesige Auffüllungen
- HB B2 - bindigere Auffüllungen
- HB B3 - Decklagen
- HB B4 - Terrassenkiese
- HB B5 - Tertiär

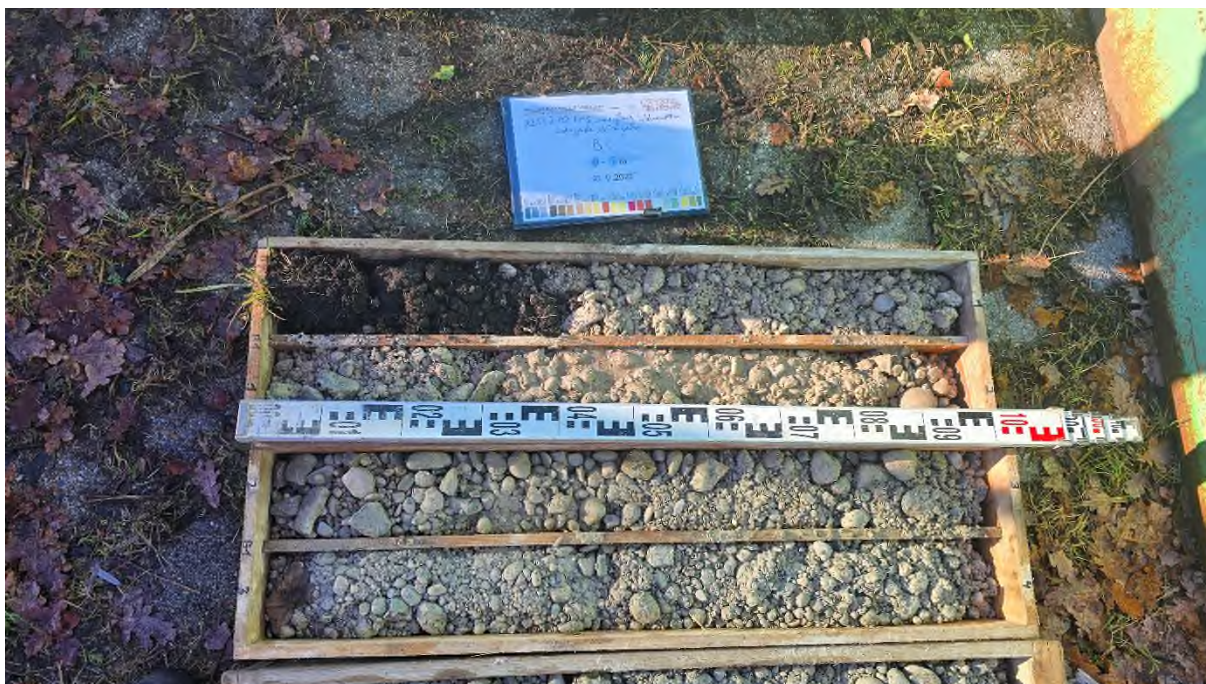
Abb. (1): B1 0-4 m

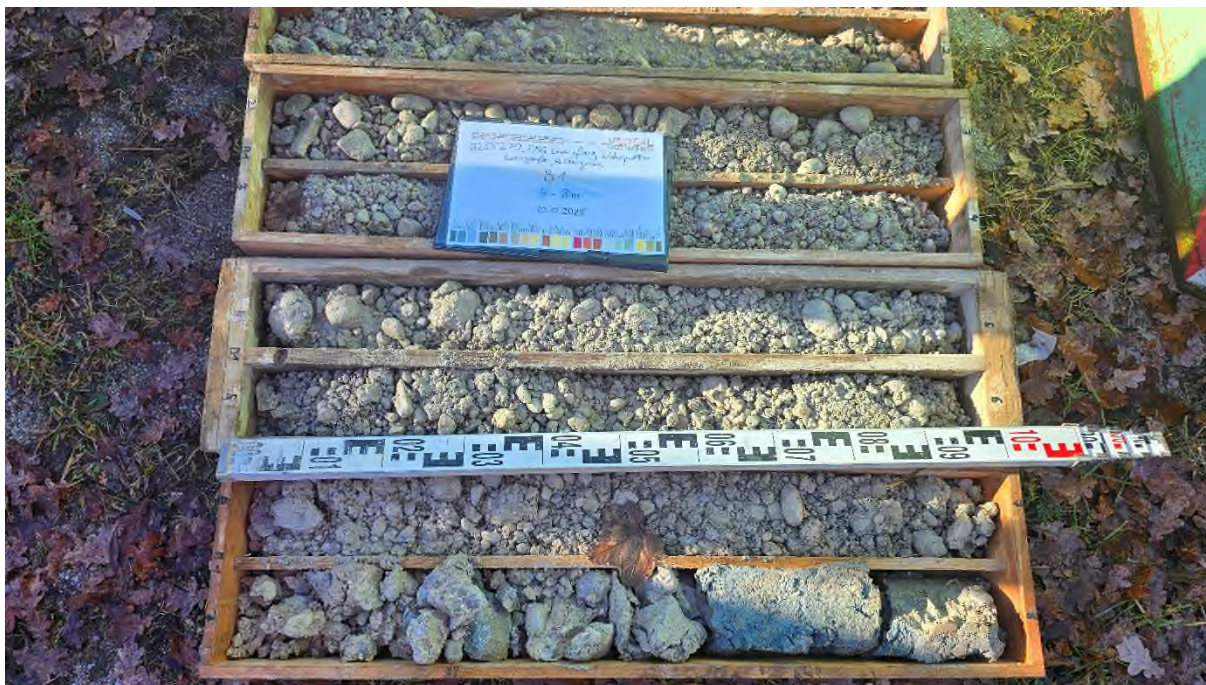
Abb. (2): B1 4 - 8 m

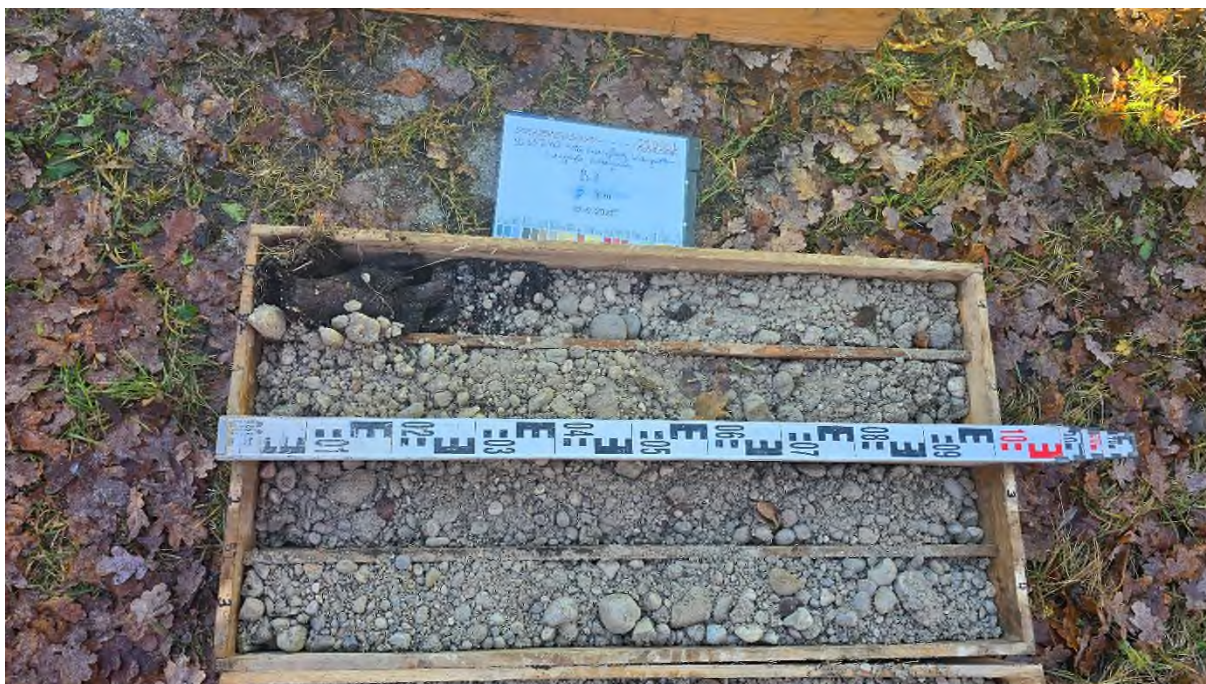
Abb. (3): B2 0-4 m

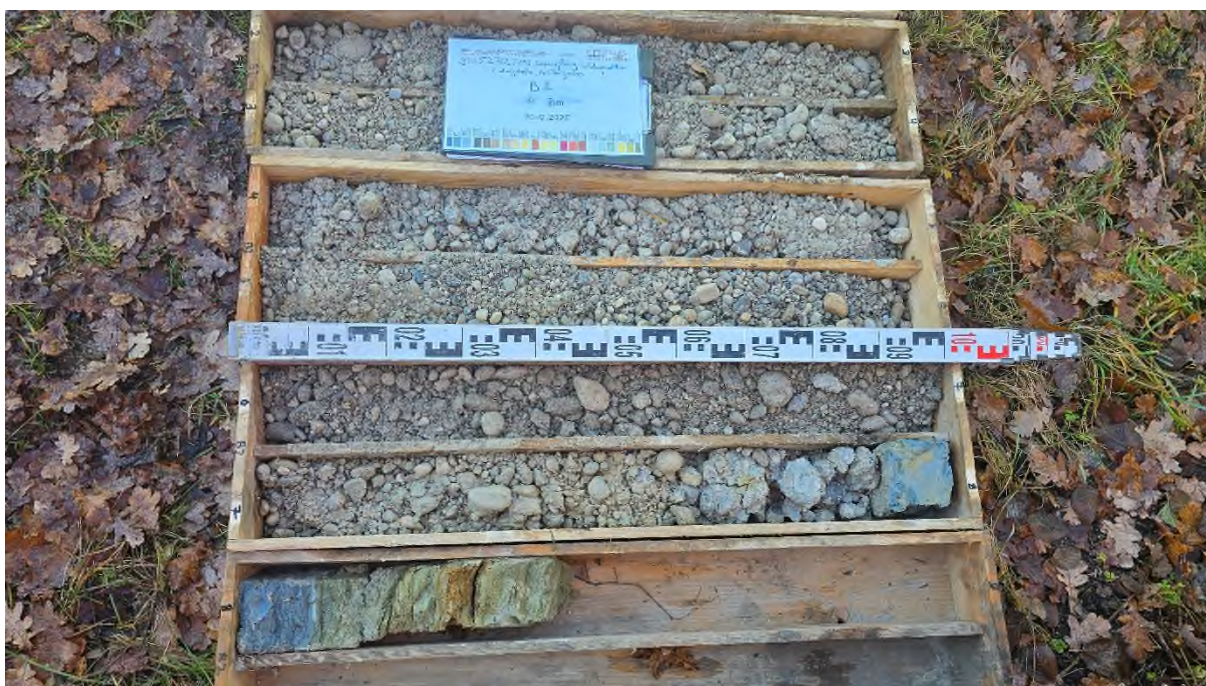
Abb. (4): B2 4 – 8,4 m

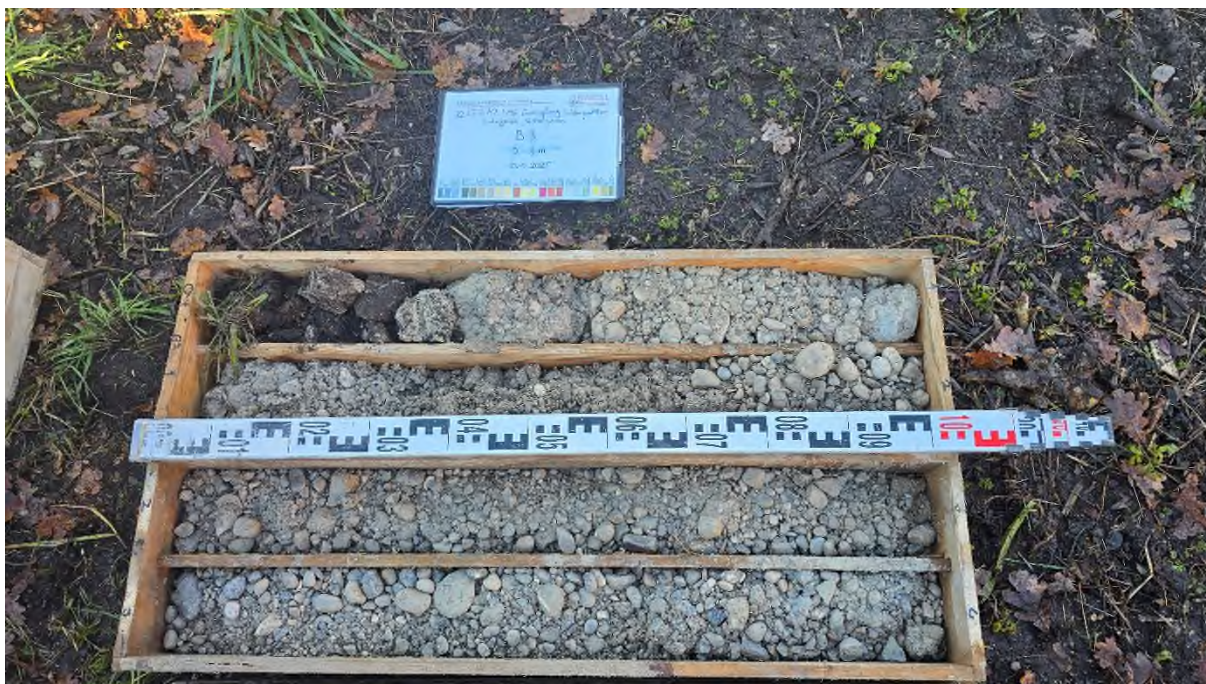
Abb. (5): B3 0-4 m

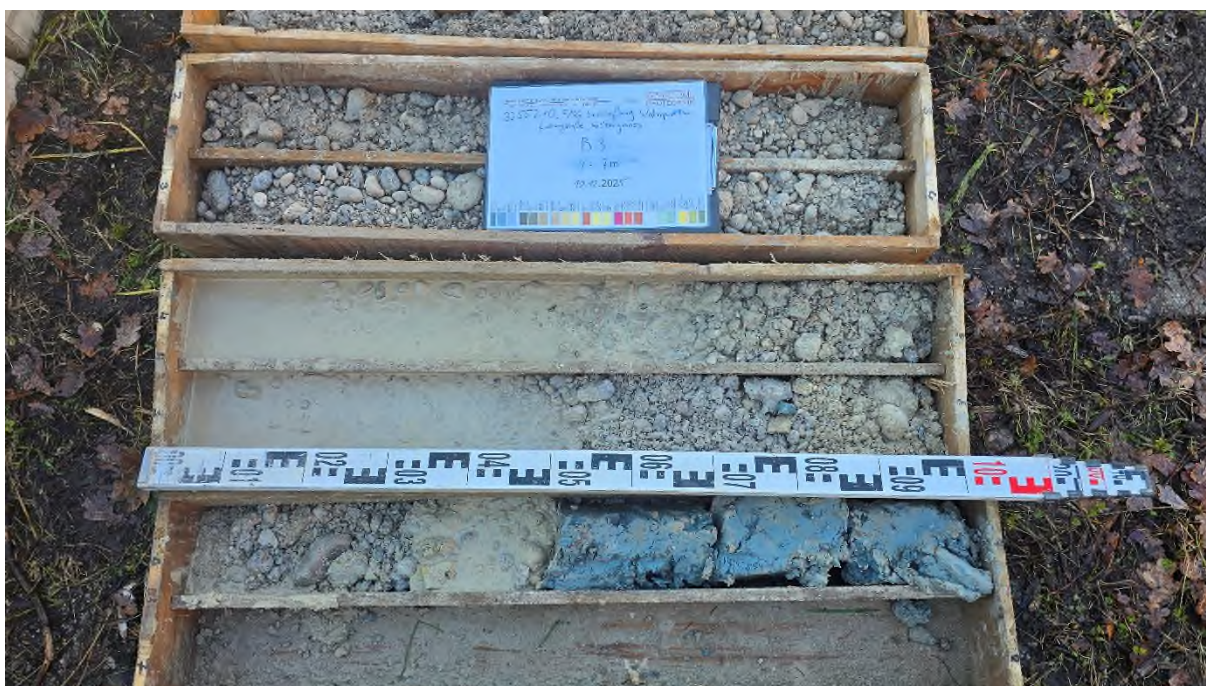
Abb. (6): B3 4 - 7 m

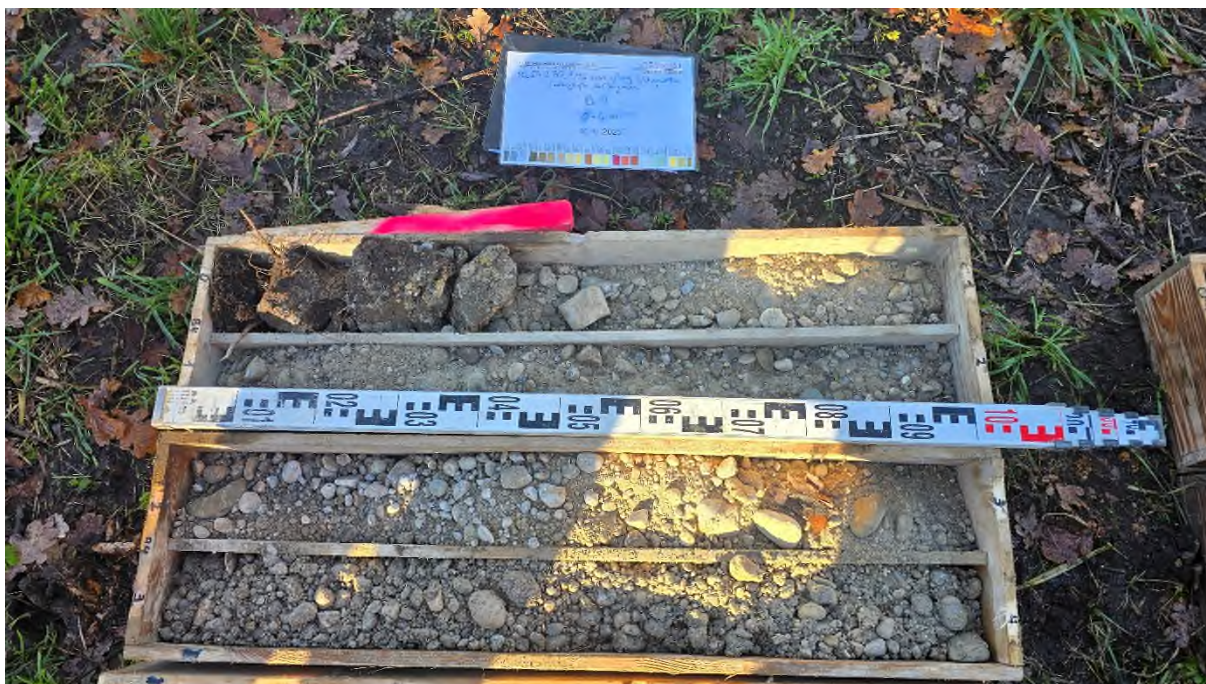
Abb. (7): B4 0-4 m

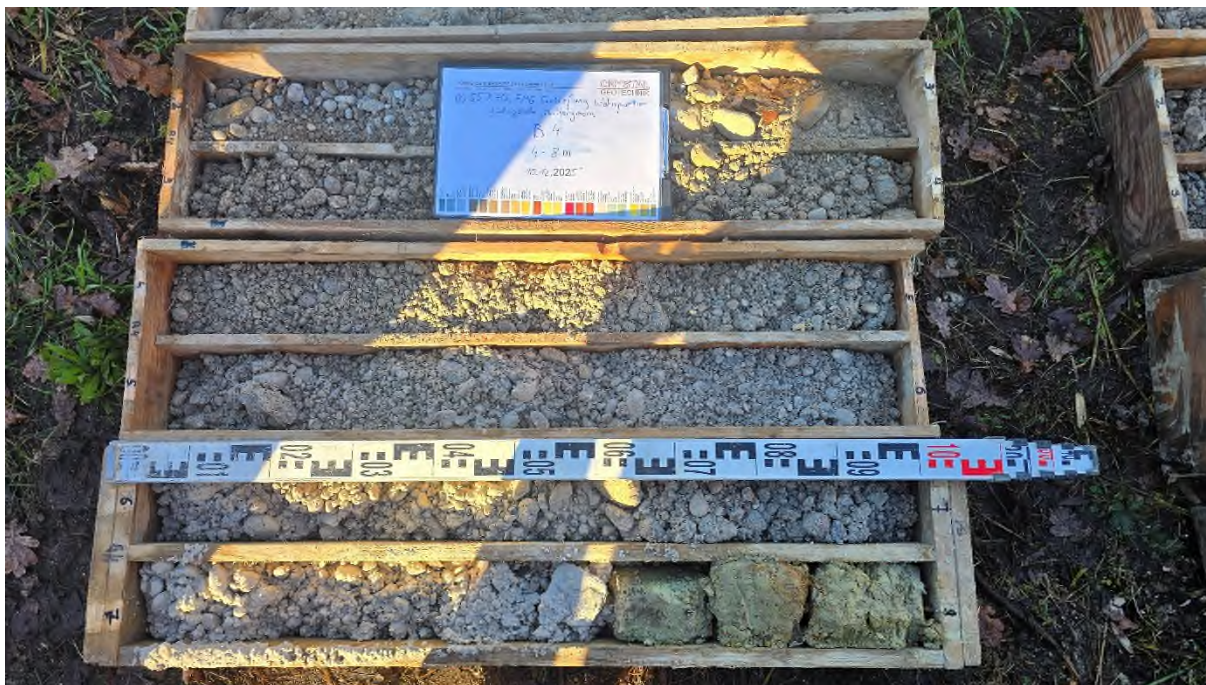
Abb. (8): B4 4 - 8 m

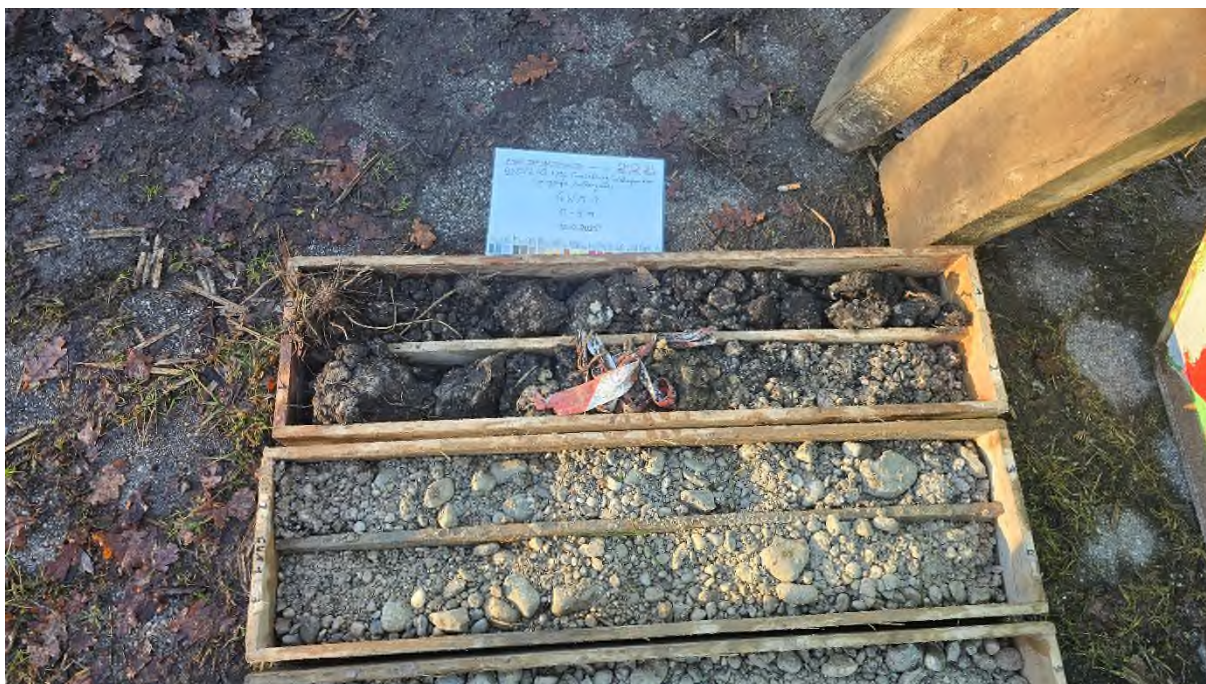
Abb. (9): GWM1 0-4 m
