## BAUGRUNDERKUNDUNG BAUGRUNDGUTACHTEN

BAUVORHABEN: Erschließung Wohnquartier Ludwigstraße,  
Hallbergmoos

BAUHERR: Flughafen München GmbH  
Nordallee 25  
85356 München-Flughafen

PROJEKT-NR.: B255270\_rev03

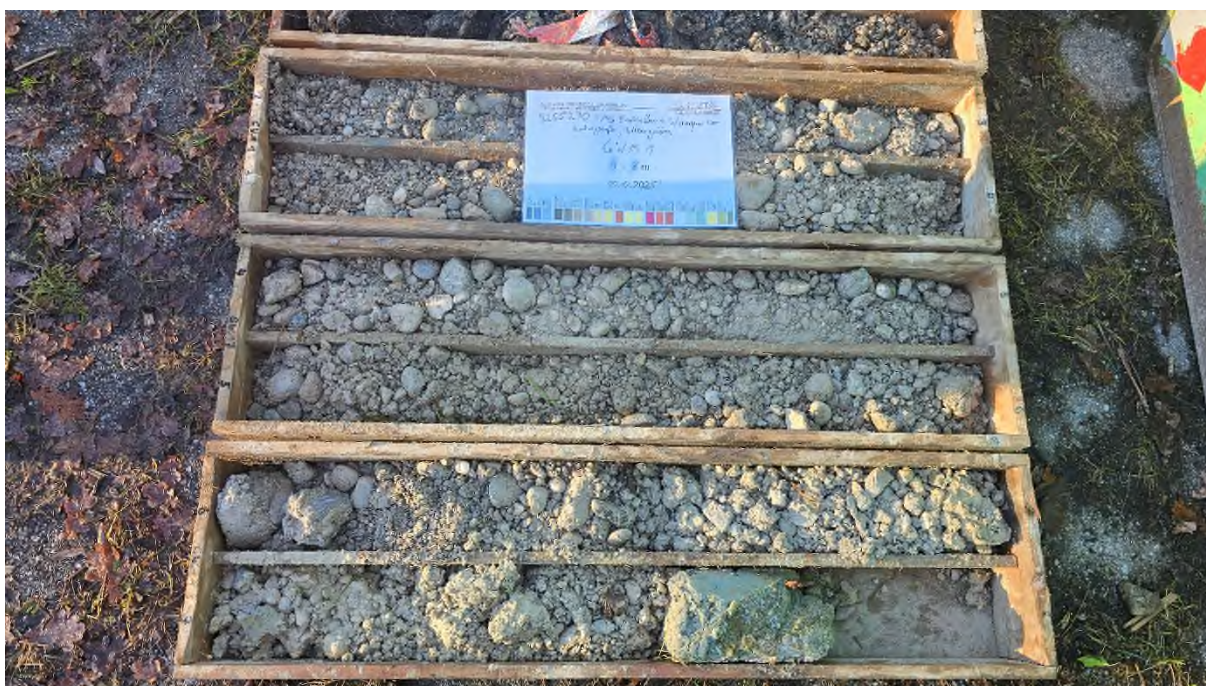
Abb. (10): GWM1 4 – 7,8 m

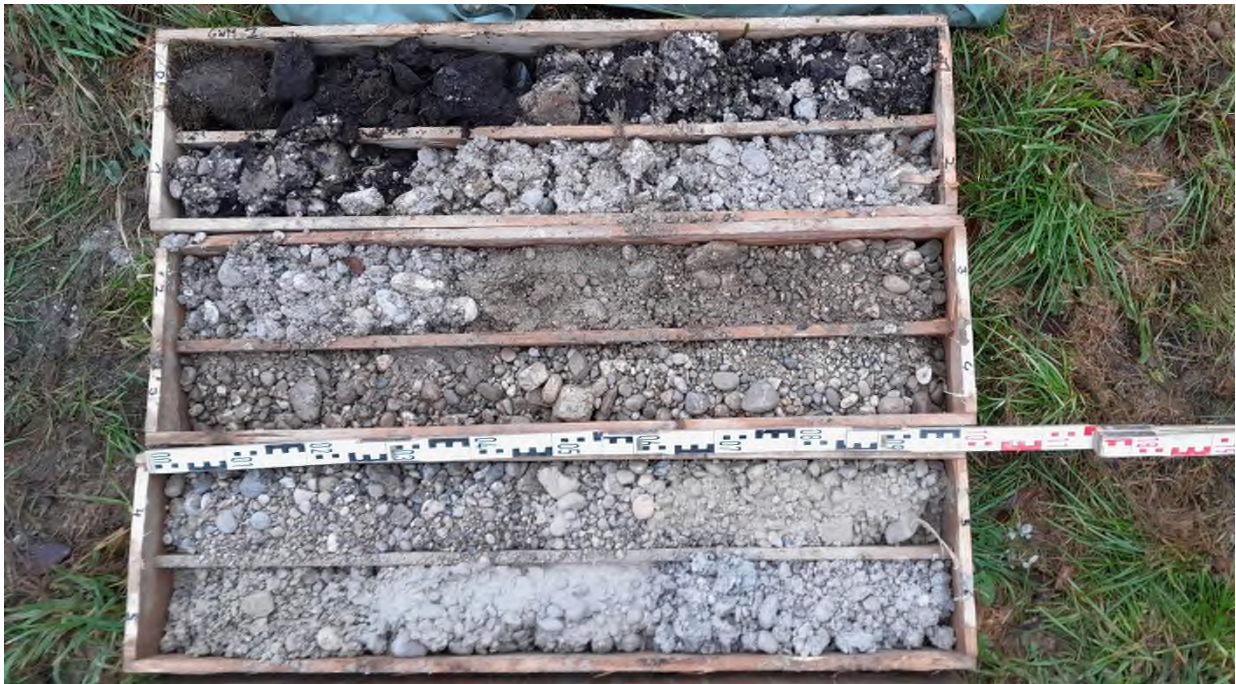
Abb. (11): GWM2 0-6 m

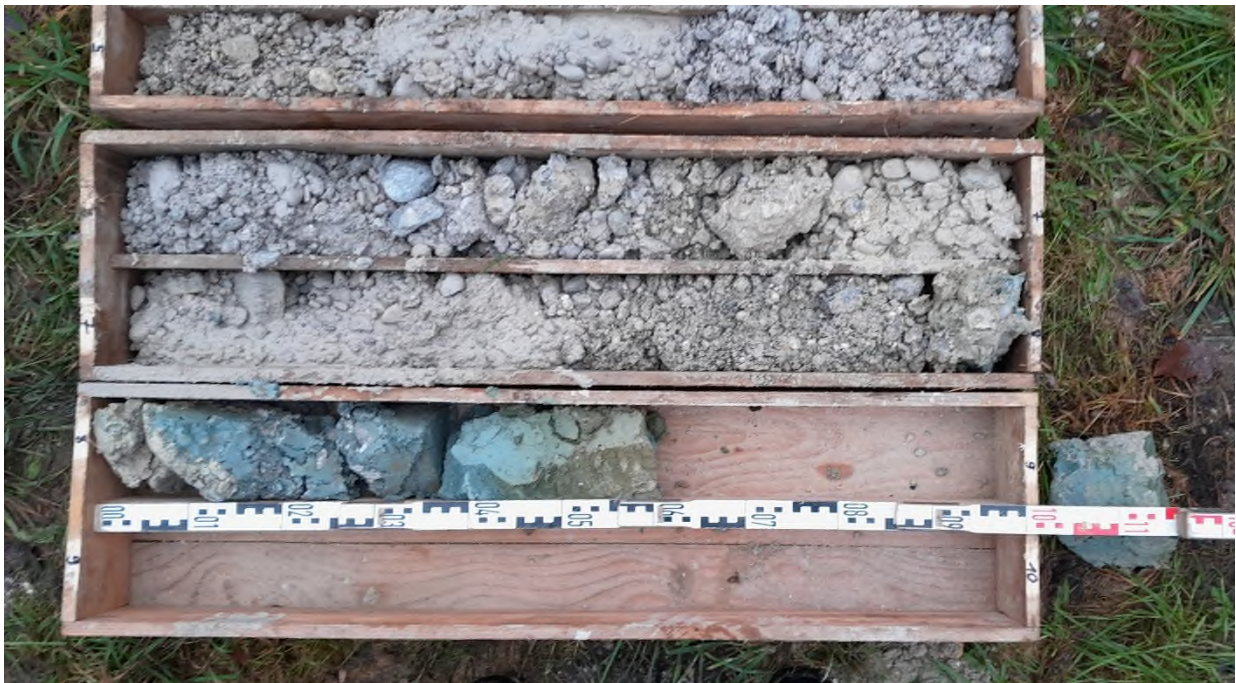
Abb. (12): GWM2 6 – 8,6 m

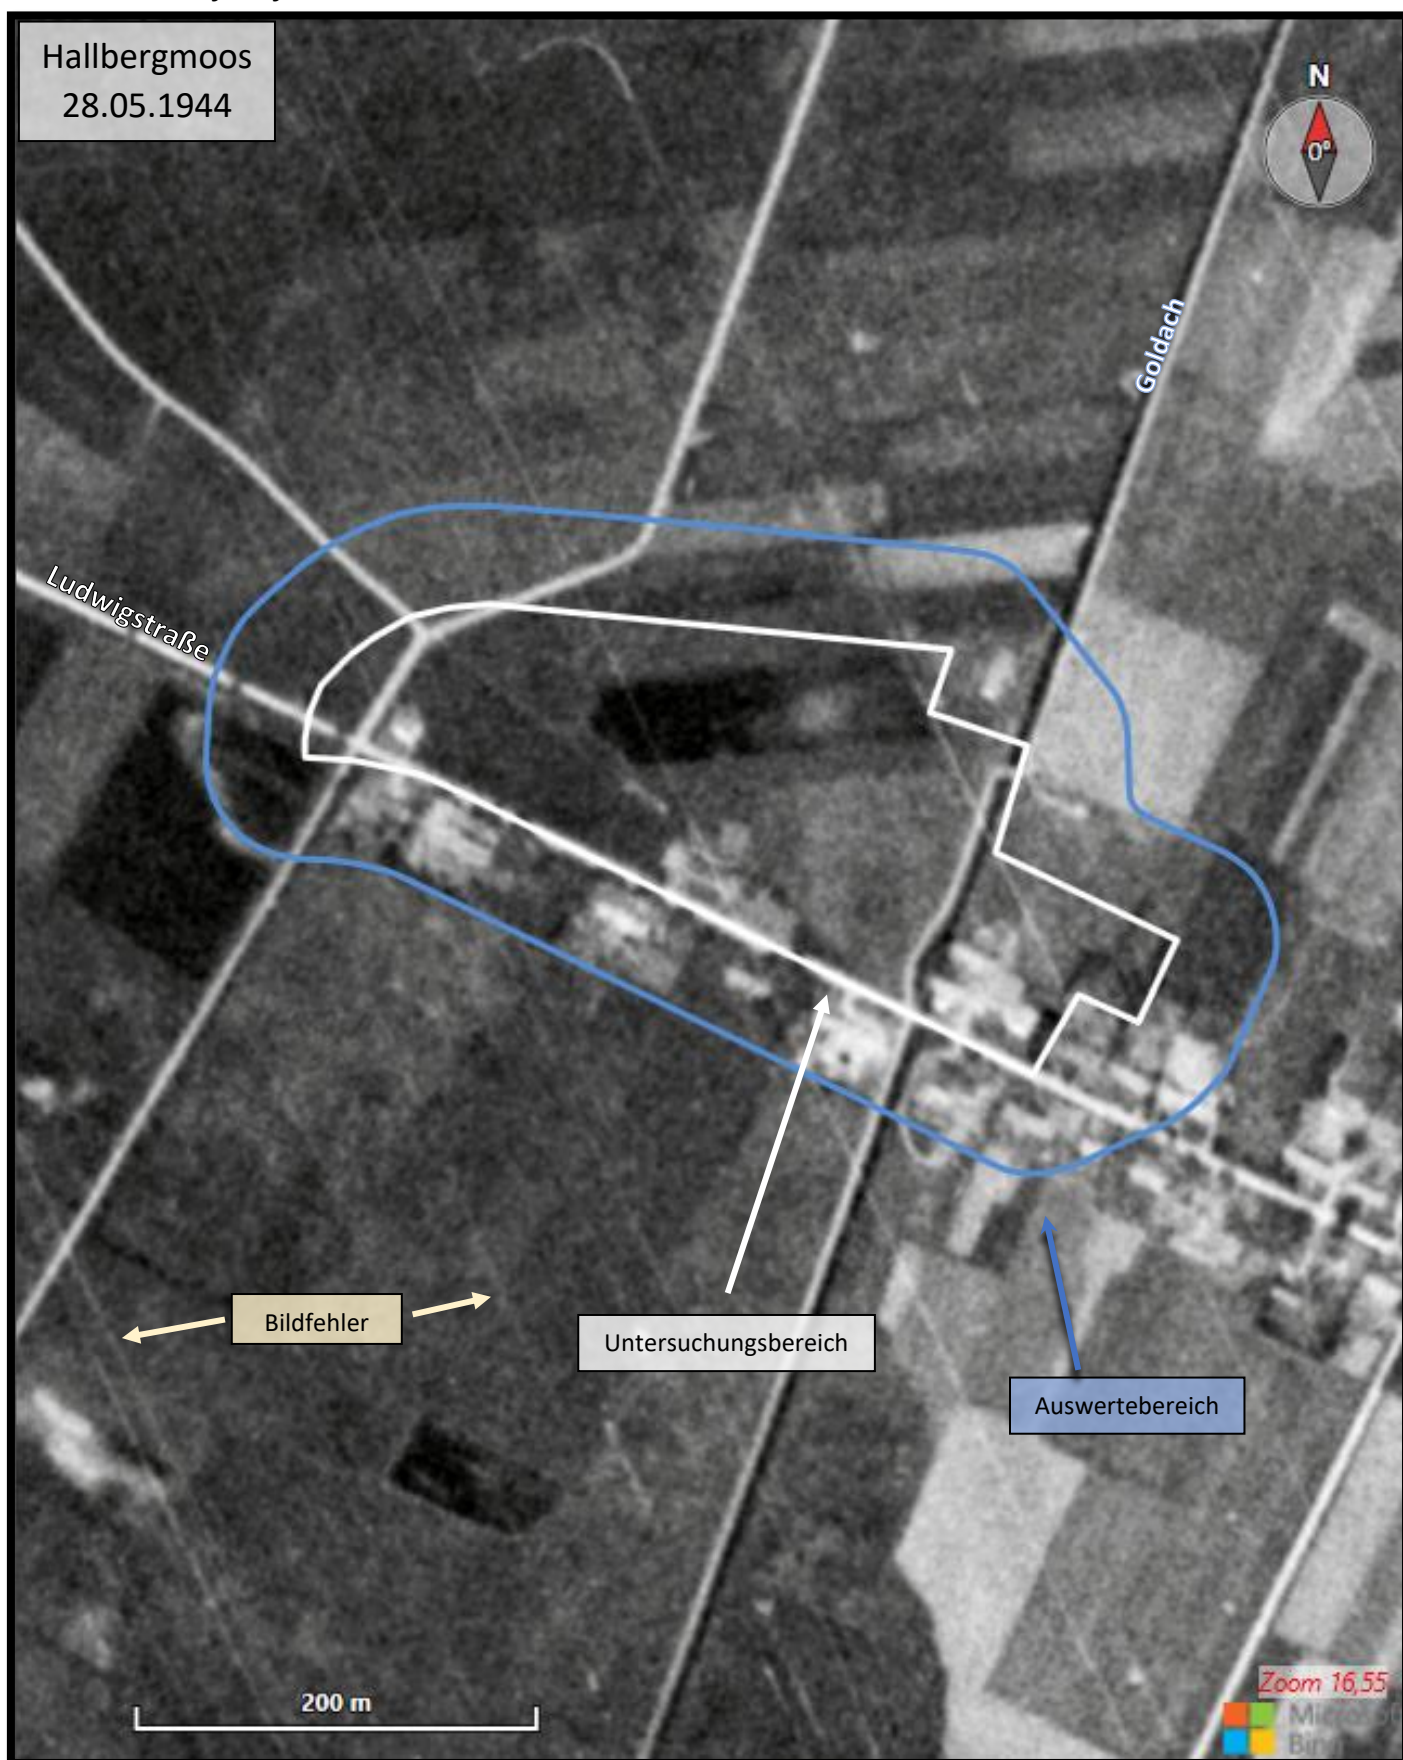
Abbildung 2: Luftbild Pos.1, Tab.2; Krieglufteicht des Auswertebereiches ohne ersichtliche Kriegsschäden. Bildfehler in Form von Streifen auf dem gesamten Luftbild vorhanden. Bild: Luftbilddatenbank Dr. Carls GmbH.

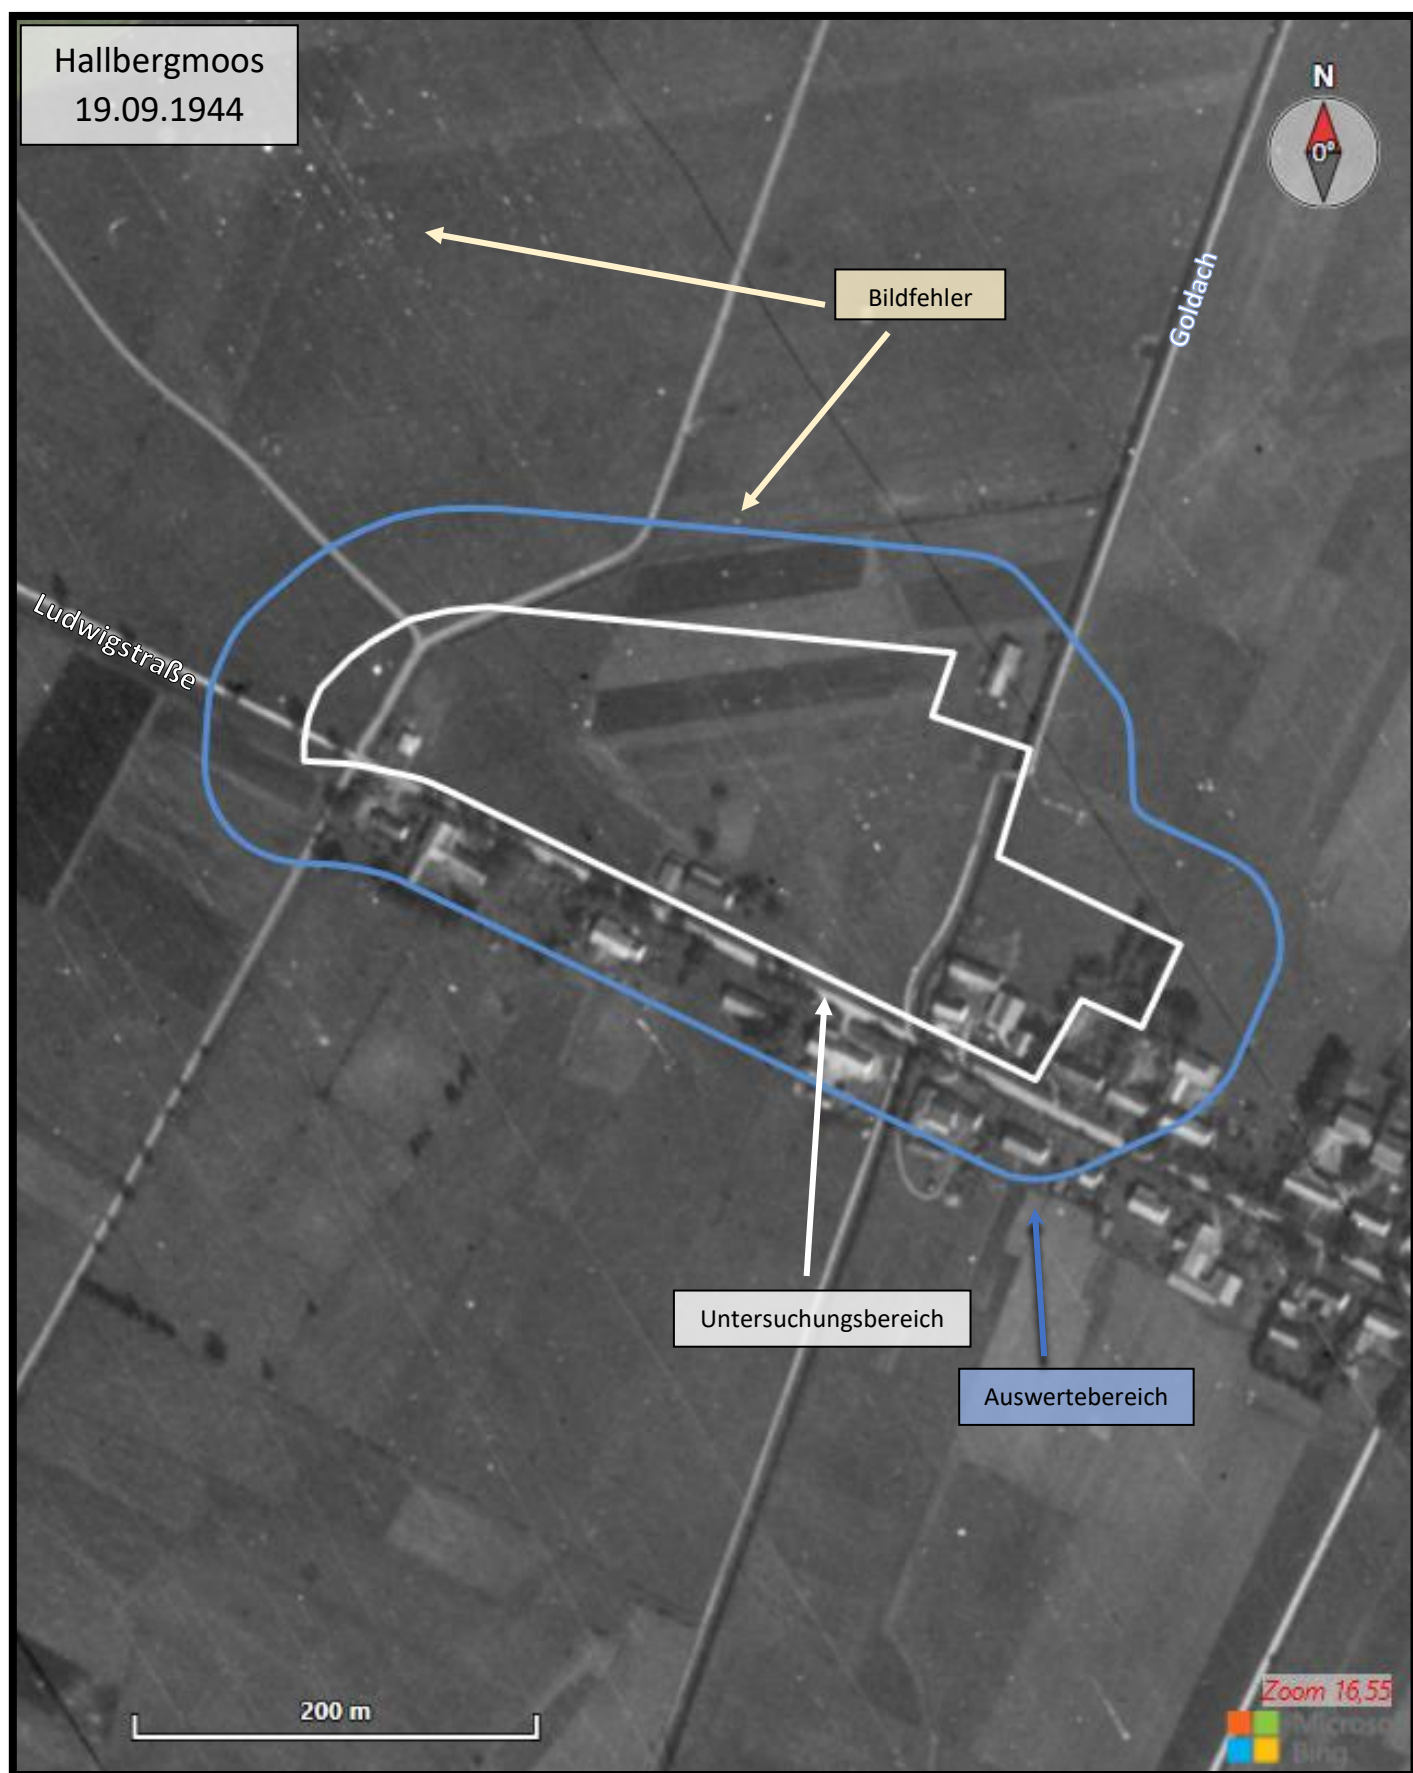
Abbildung 3: Luftbild Pos.3, Tab.2; Weitere Krieglufsticht ohne Schäden durch Abwurfmunition im Untersuchungsbereich. Bildfehler vorhanden (auf dem gesamten Luftbild, weiße Punkte und Streifen) Bild: Luftbilddatenbank Dr. Carls GmbH.

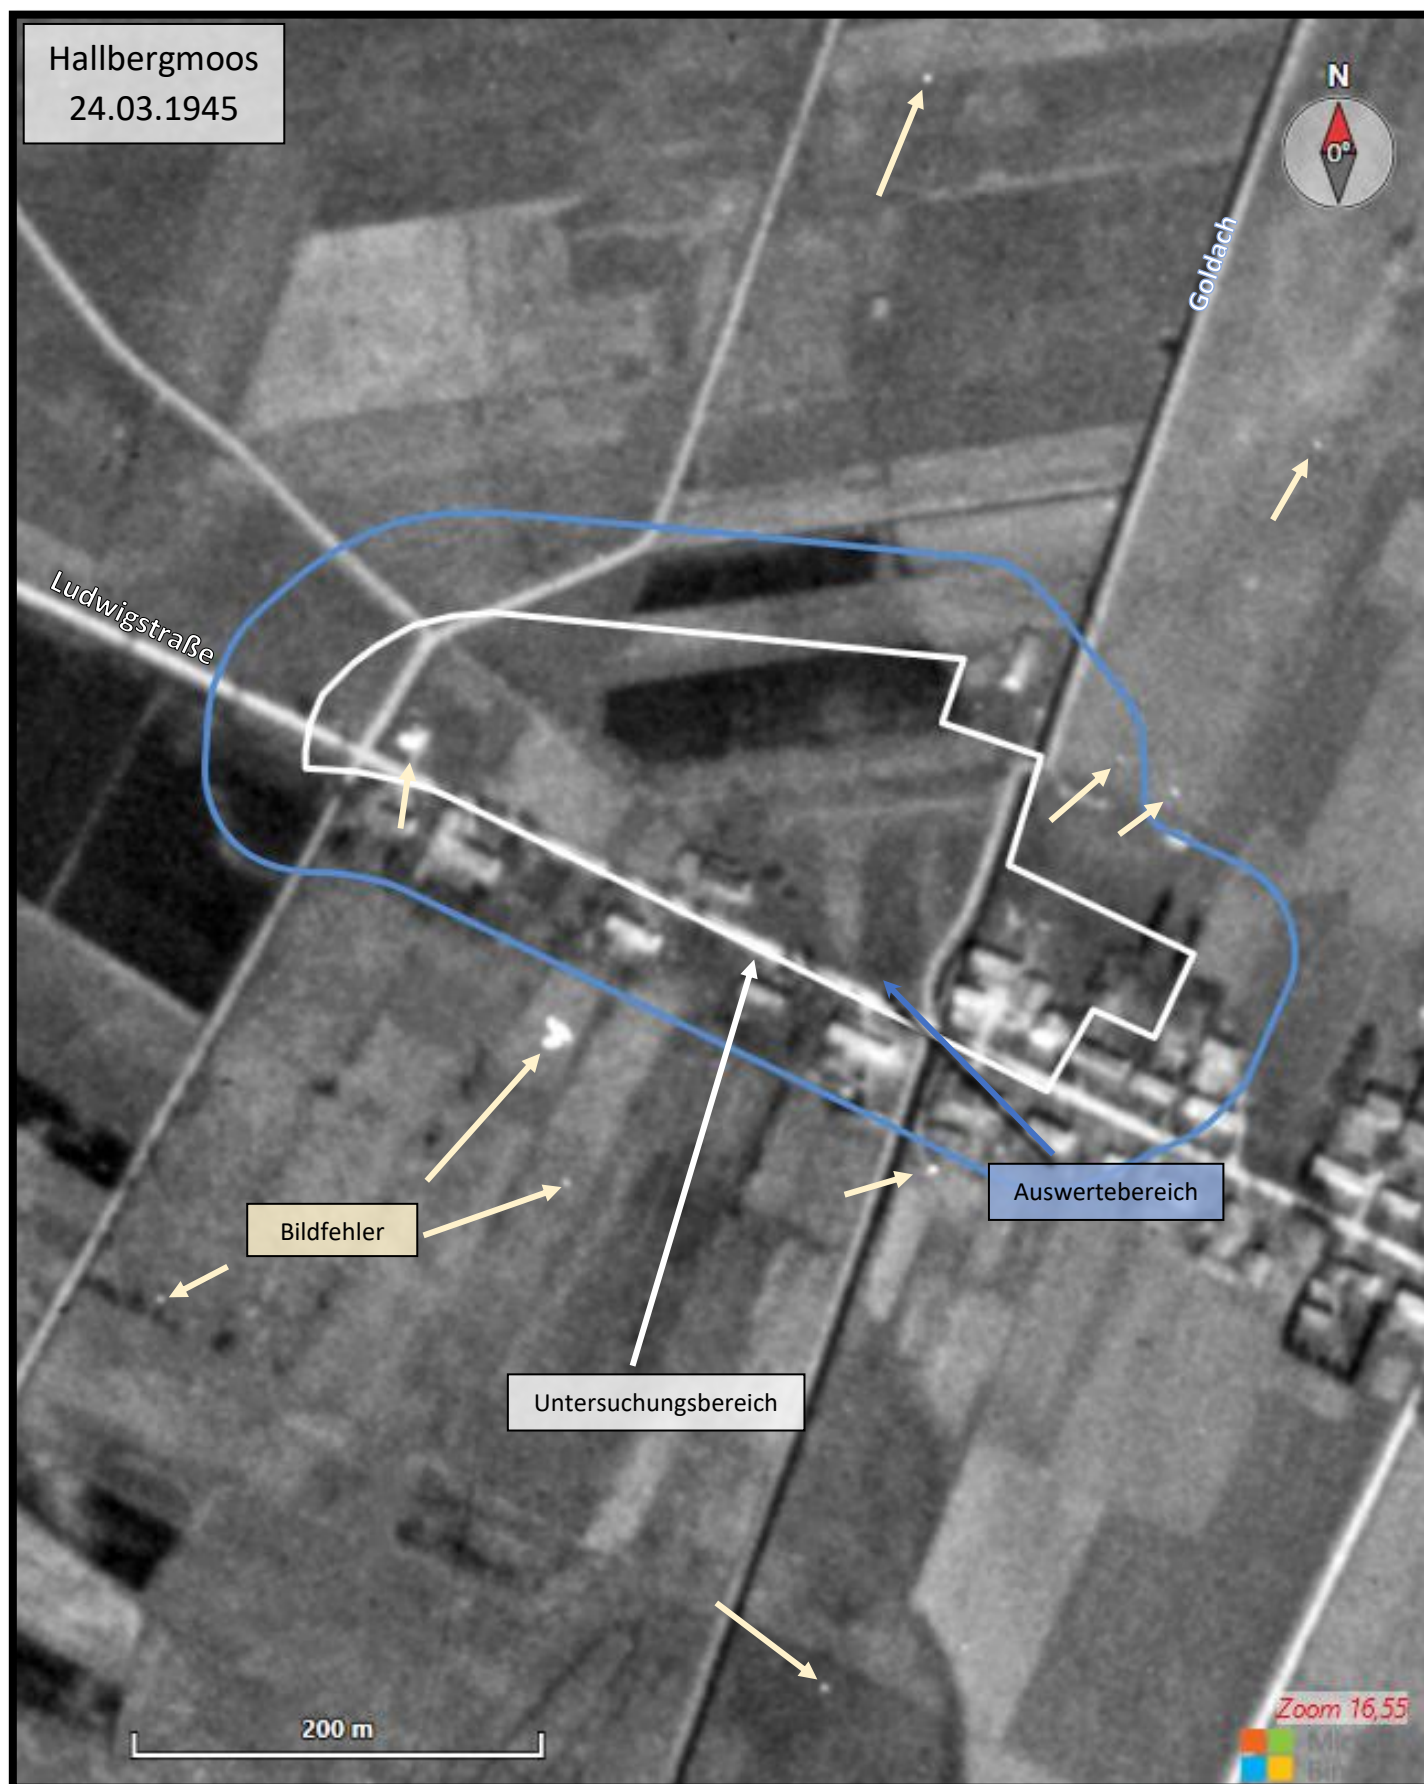
Abbildung 4: Luftbild Pos.4, Tab.2; Letzte Kriegsflugsicht ohne Oberflächenveränderungen im Auswertebereich, Bildfehler vorhanden.  
Bild: Luftbilddatenbank Dr. Carls GmbH.
